Michael Immler
öffentlich bestellter und vereidigter
Sachverständiger für das
Vulkaniseur u. Reifenmechaniker HW.
der HWK Schwaben
Blaichacherstraße 11
87509 Immenstadt

20.11.2011

GUTACHTEN
über
Testserie mit Wuchtpulver EASY BALANCE

**Test mit Wuchtpulver EASY BALANCE der Fa. Saefy Seal zum Zweck der Analysen von Fahrverhalten, Ventildichtheit, Ventilbeanspruchung, Innerlinerabnutzung und Innerlinerbeanspruchung.
durchgeführt ab dem 01.06.2011**

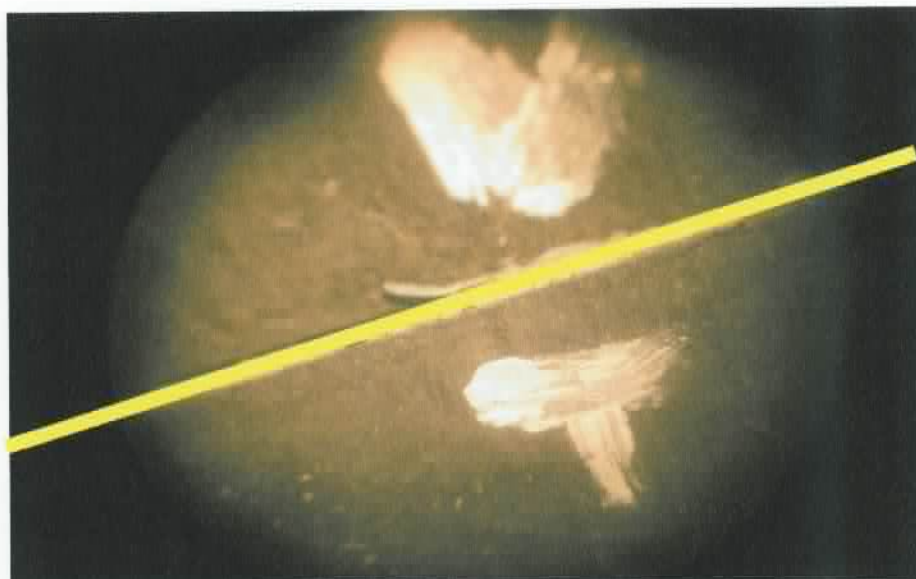
- Es konnten bei den Untersuchungen keine Auffälligkeiten an dem Testinnerliner im Vergleich zu dem eingelagerten Innerliner gefunden werden.
- Bei Betrachtung in Vergrößerung zeigt sich die Oberflächenstruktur des Testinnerliner mit Rückständen des Wuchtpulvers und geringfügig rauher
- Sowohl die Struktur des Innerliners , als auch die Materialbeschaffenheit sind vergleichbar.
- Der Innerliner zeigt keine Risse, Scheuerstellen oder sichtbare Abnutzung

Innerliner Vergleichsinnerliner = oben, Testinnerliner EASY BALANCE = unten

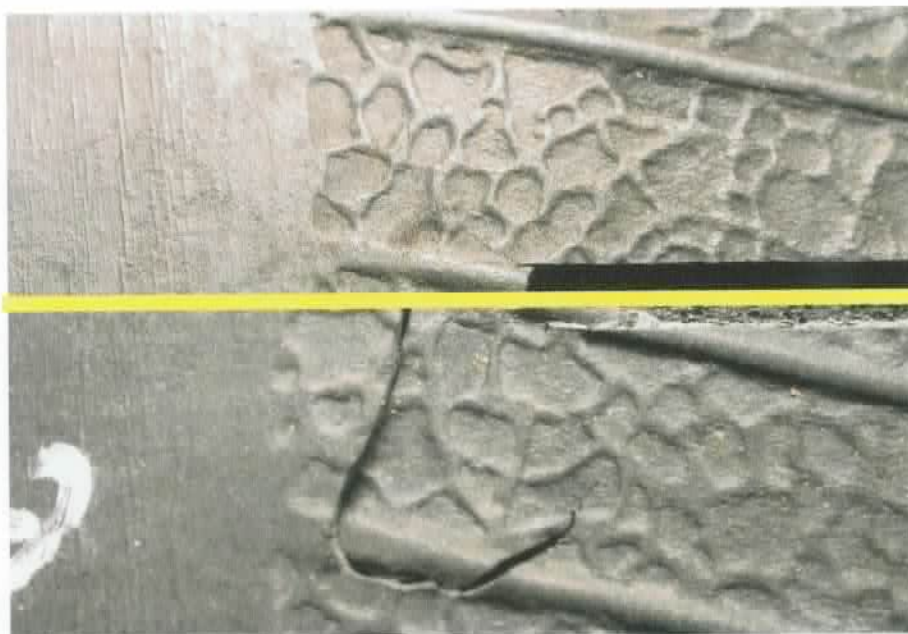
Innerliner Goodyear

Innerliner Vergleichsinnerliner = oben, Testinnerliner EASY BALANCE = unten

- **Es waren keine Auffälligkeiten an dem Testinnerliner im Vergleich zu dem eingelagerten Innerliner aufgefunden werden.**
- **Bei Betrachtung in Vergrößerung zeigt sich die Oberflächenstruktur des Testinnerliner mit Rückständen des Wuchtpulvers und geringfügig rauer**
- **Sowohl die Struktur des Innerliners, als auch die Materialbeschaffenheit sind vergleichbar.**
- **Der Innerliner zeigt keine Risse, Scheuerstellen oder sichtbare Abnutzung**

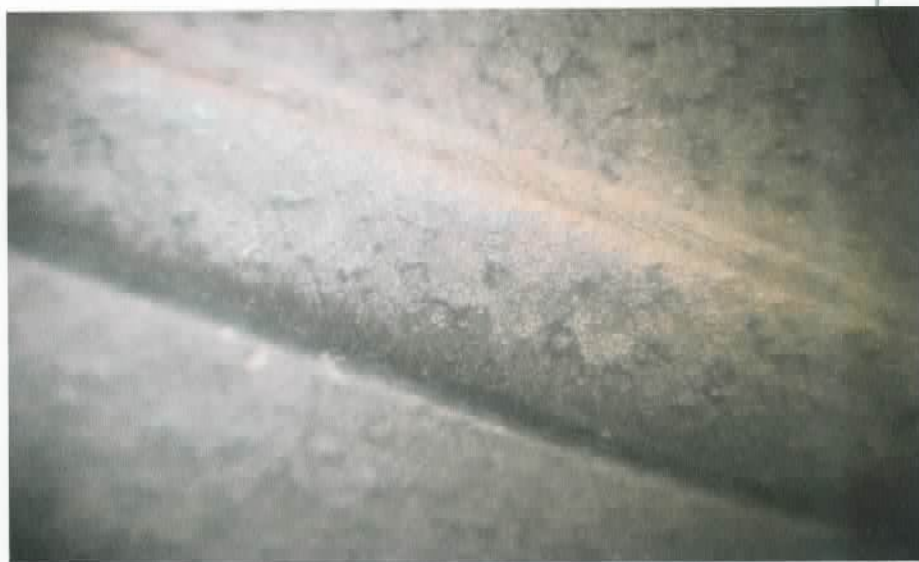
Innerliner mit Wuchtpulver gefahren: Struktur und Oberfläche unverändert

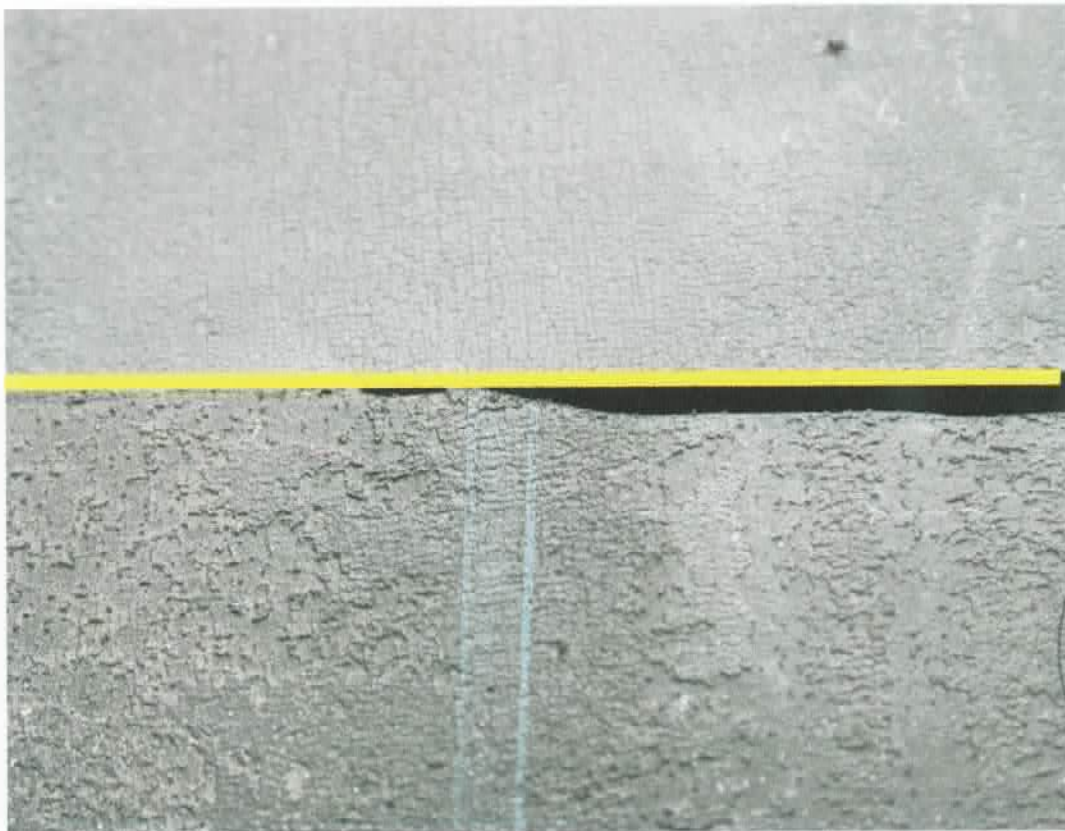
- Innerliner des Testreifen mit deutlich sichtbarer Struktur des Heizbalges aus der Fertigung des Reifen
- Die Oberfläche zeigt sich nach dem Testende in den unstrukturierten Bereichen etwas glatter als der Vergleichsinnerliner
- Der Vergleichinnerliner welcher aus dem gleichen Reifen entnommen wurde wie der Testinnerliner zeigt ein vergleichbares Bild mit etwas schärferen Konturen
- Die blaue Kennzeichnung des Herstellers auf dem Innerliner ist noch sichtbar, aber etwas schwächer ausgeprägt als an dem Vergleichsinnerliner
- Keine Risse oder Abscheuerungen am Testinnerliner feststellbar
- Die Stege zeigen sich bei beiden Innerlinerstücken gleich strukturiert
- Die Oberflächenrauheit des Testinnerliner ist geringfügig ausgeprägter.
- Auch unter starker Dehnung kam es zu keiner Rissbildung oder Brüchen am Innerliner des Testreifens

Innerliner Continental: oben nach Testversuch mit Saefy Seal EASY BALANCE Wuchtpulver etwas glatter strukturiert. unten entnommener Vergleichsinnerliner

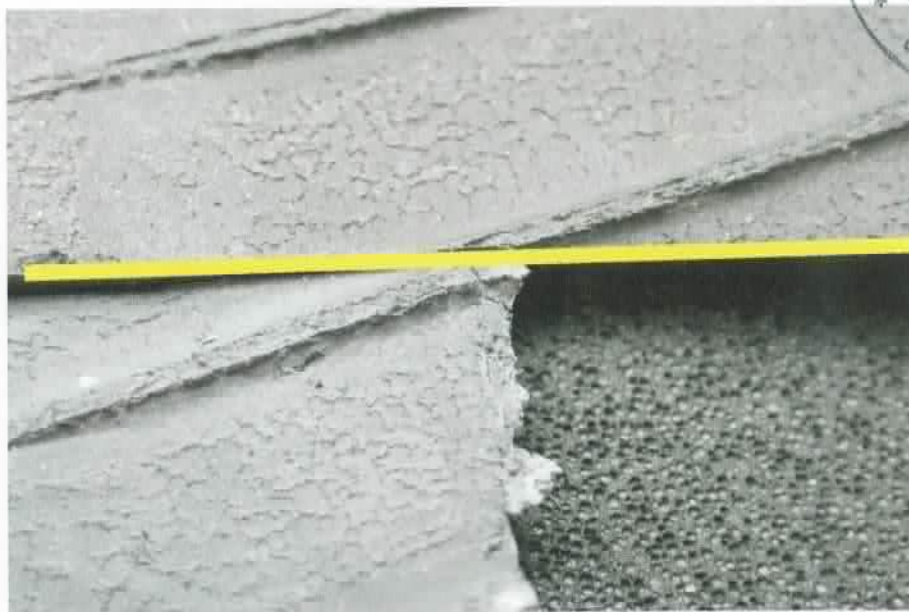
oben Original, unten Versuchsinnerliner

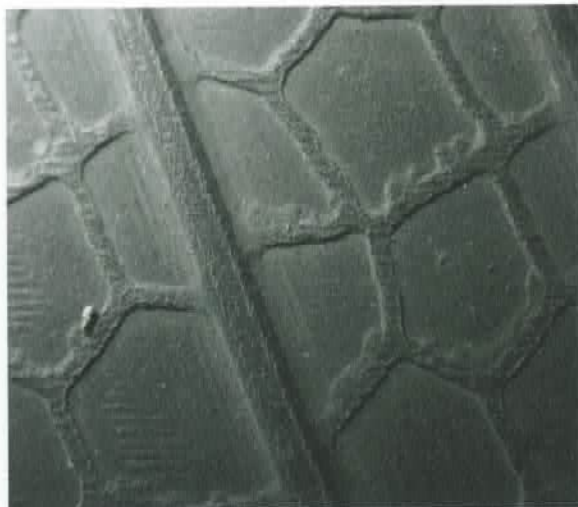
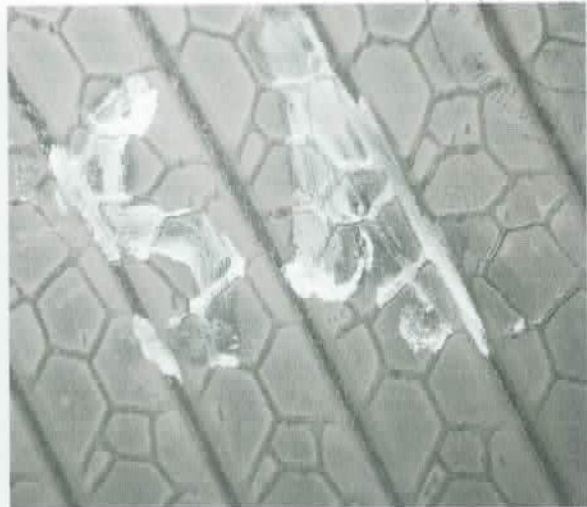
klare und fehlerfreie Oberfläche Reifen HRA Walkzone Seite ohne Mängel

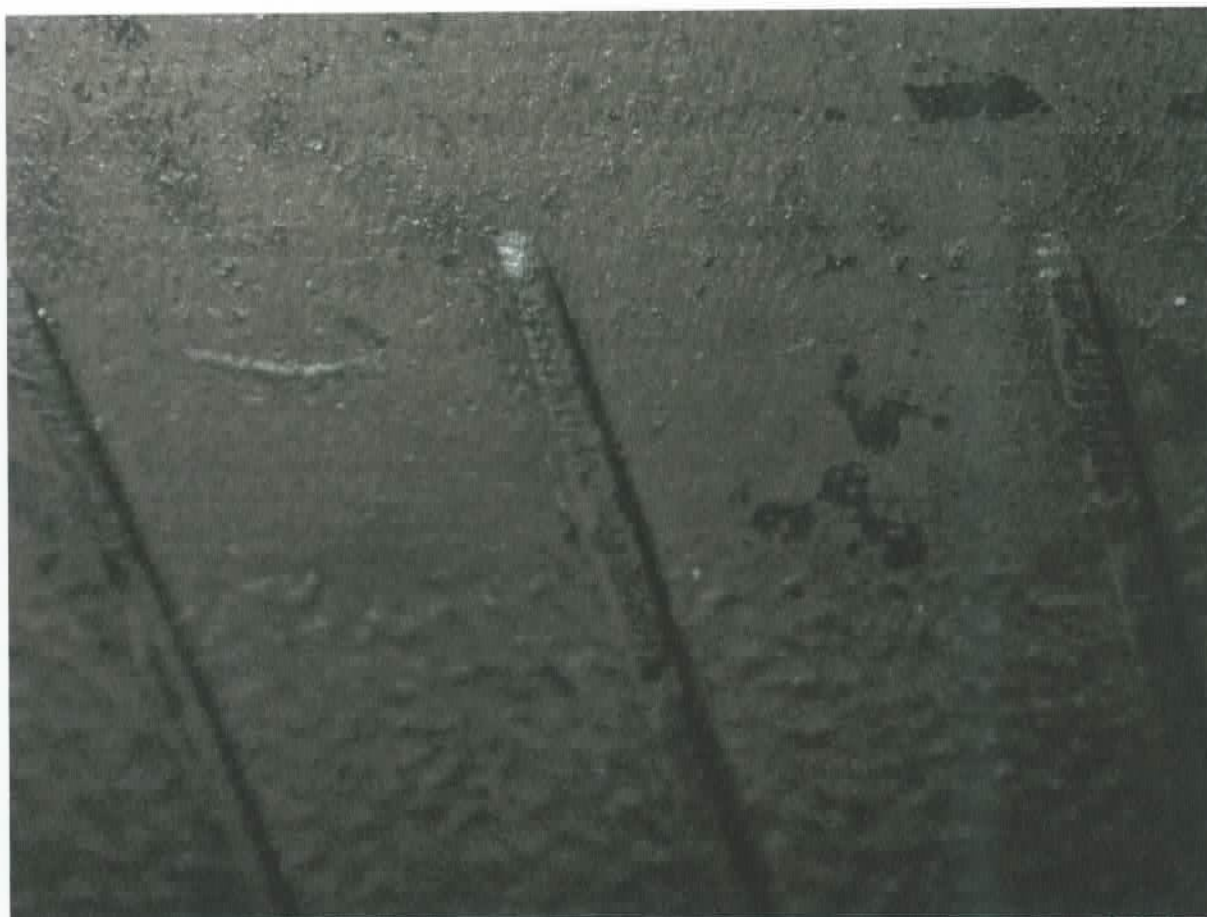
Vergleichsreifen mit identischer Innerlinerstruktur wie Reifen HLA

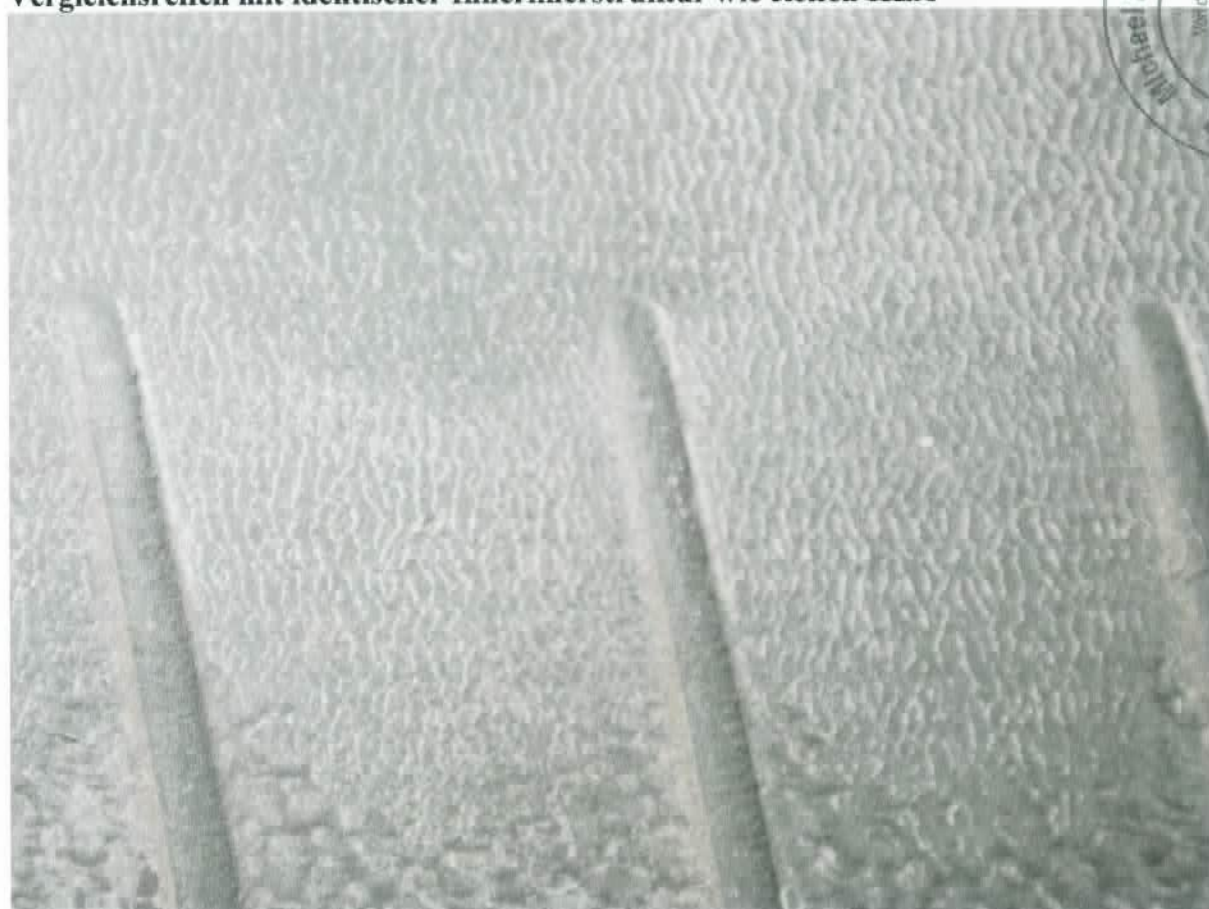
Innerliner des Reifens HLA glatt strukturiert, ohne Mängel und Fehler

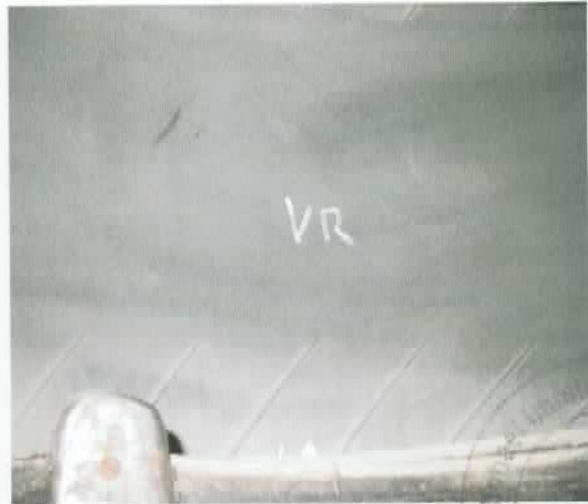
ohne Fehler und Mängel am Innerliner

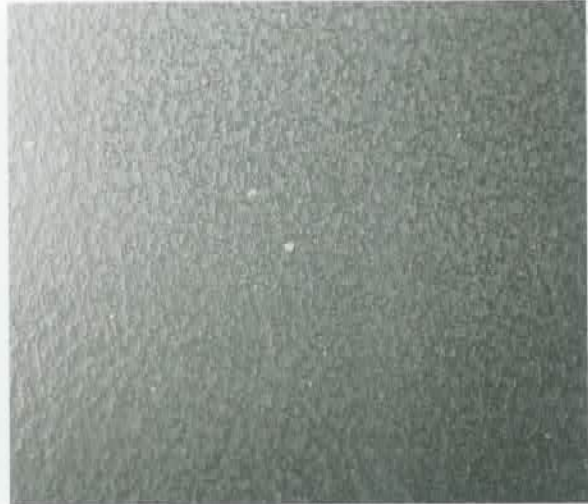
ohne Mängel in Vergrößerung

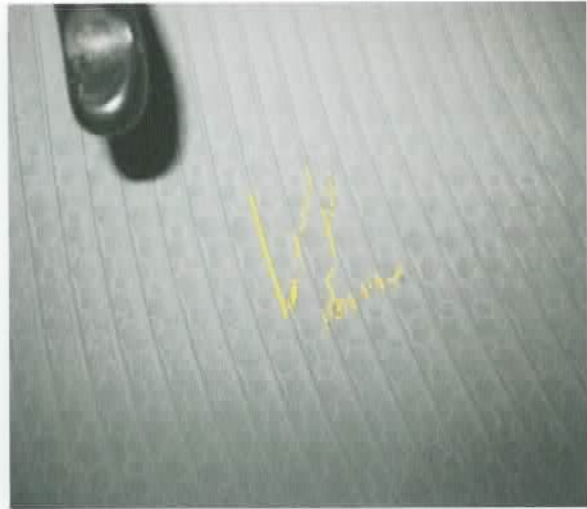
Seitenwand innen Reifen VL ohne Mängel

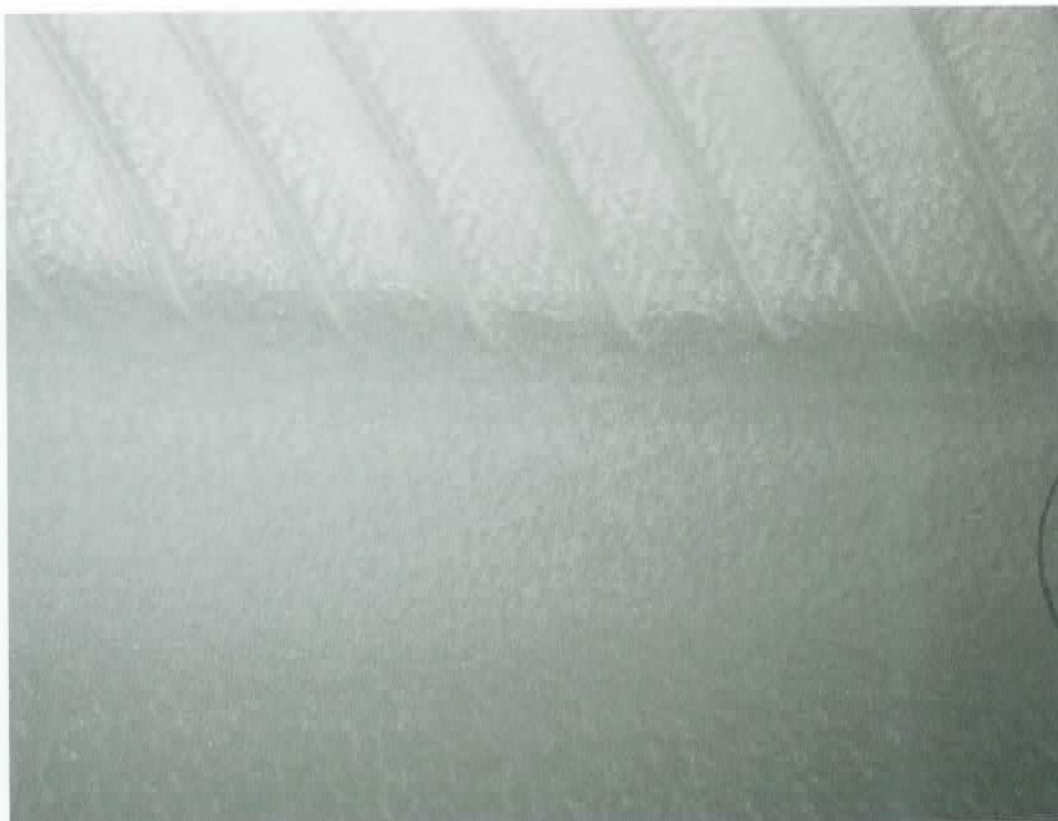
Klare Struktur im Seitenwandbereich ohne Rissbildung oder Verschleiß

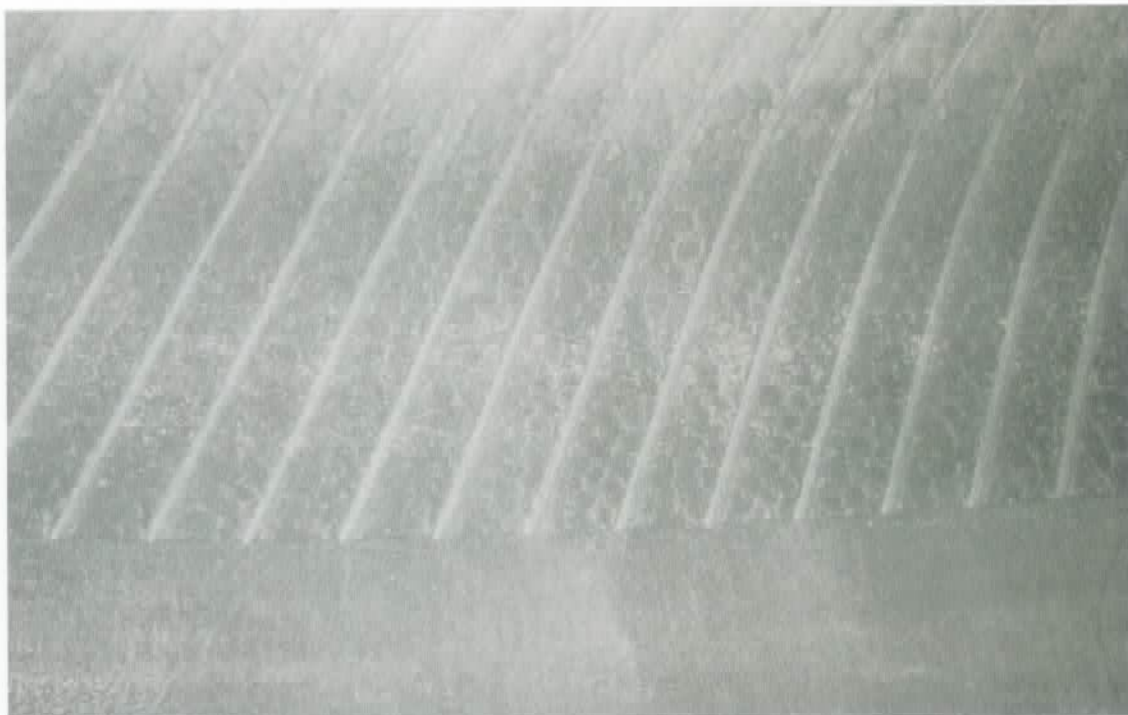
**Innerliner OA X 2962, Reifen VL bei Kontrolle.
Reifen Fulda, Innerliner ohne Auffälligkeiten**

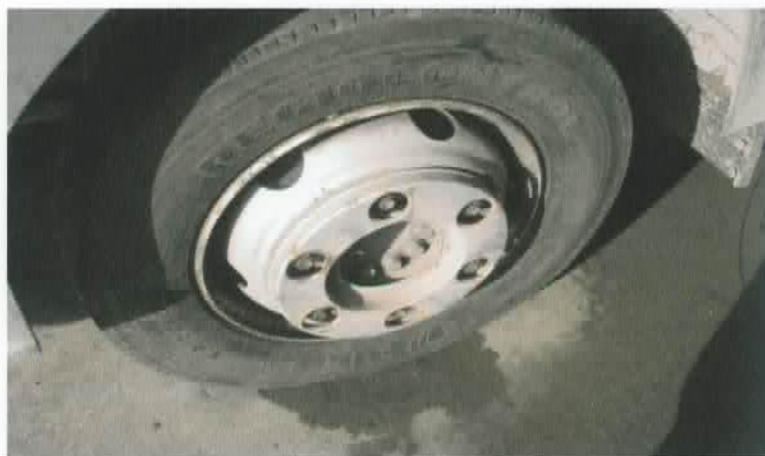
Reifen am 20.09. demontiert leicht rau

mit geringer Abnutzung des Innerliner

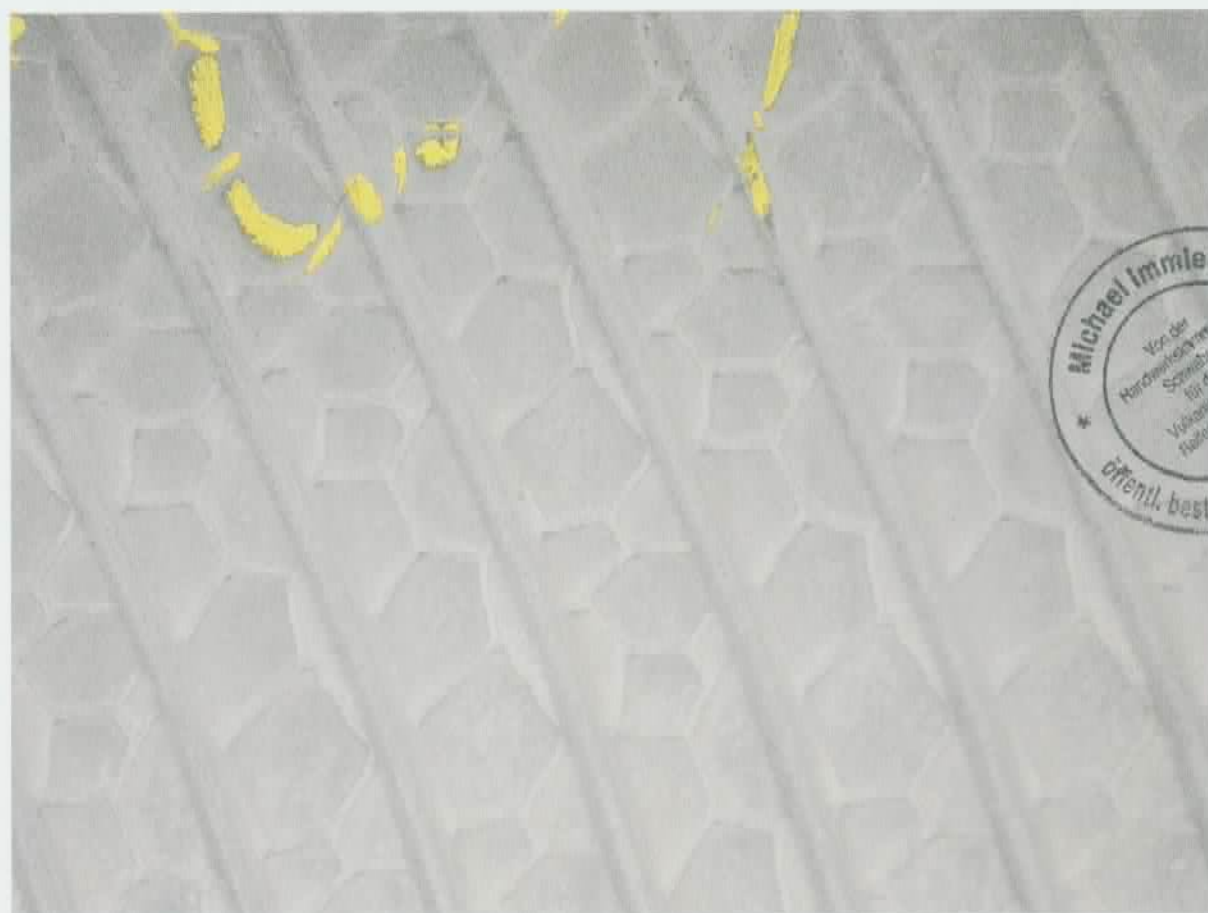
Innerliner VL: Walkbereich der Seite 2 mit klarer Struktur ohne Abnutzung

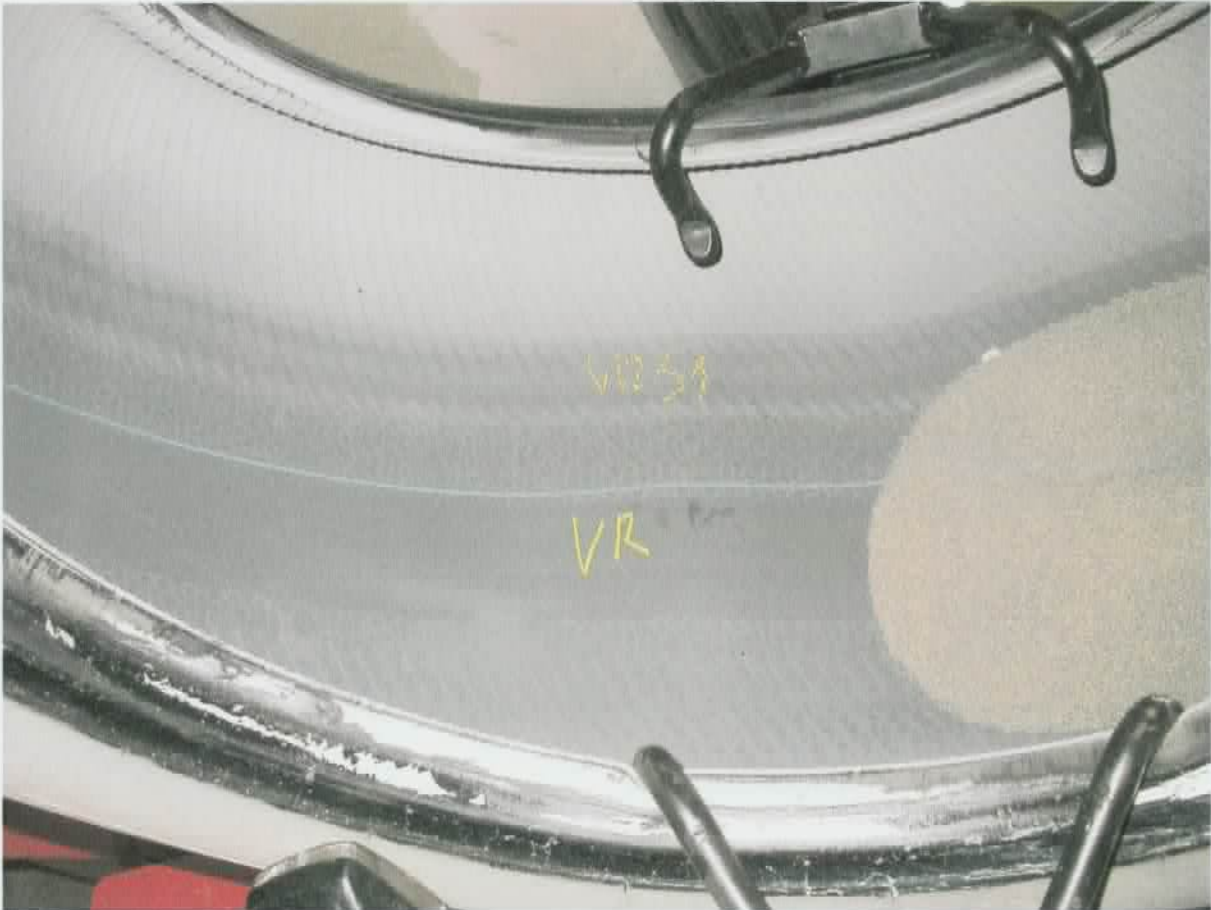
Reifen VR mit eingefülltem Wuchtpulver EASY BALANCE ohne Fehler und Mängel

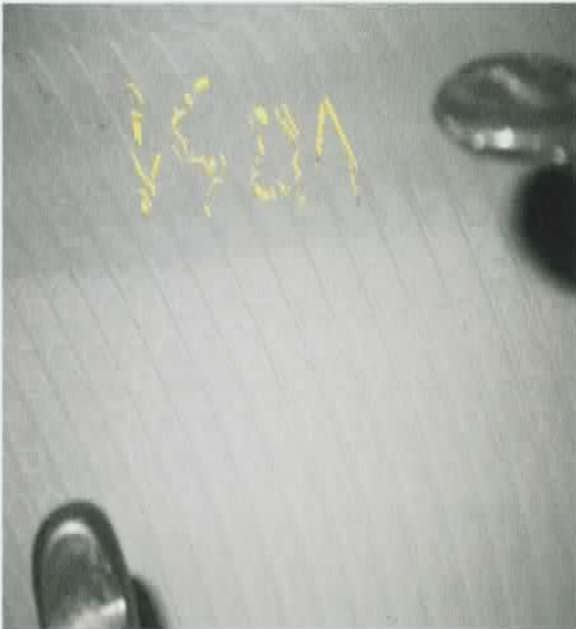
VR Seite 1 Walkzone ohne Fehler

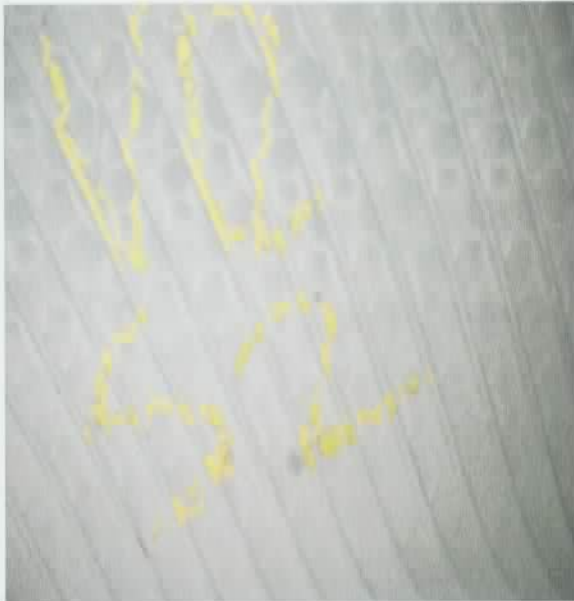
Reifen VR Seite 2 Walkzone ohne Mängel

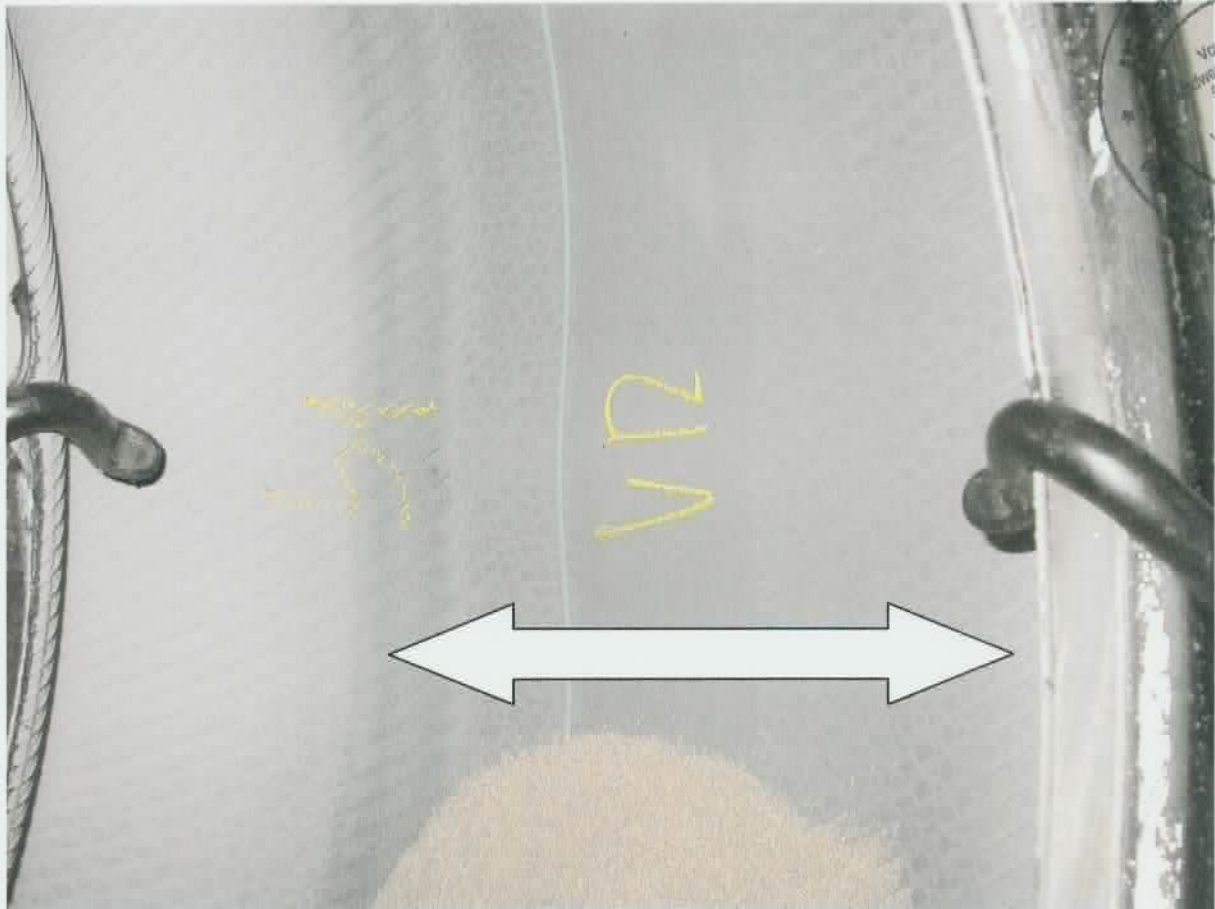
Reifen VR mit deutlich sichtbaren Bereichen in denen das Wuchtpulver bewegt (Pfeil) und heller eingefärbten Seitenwandbereichen. Alle Bereiche ohne Fehler und Mängel

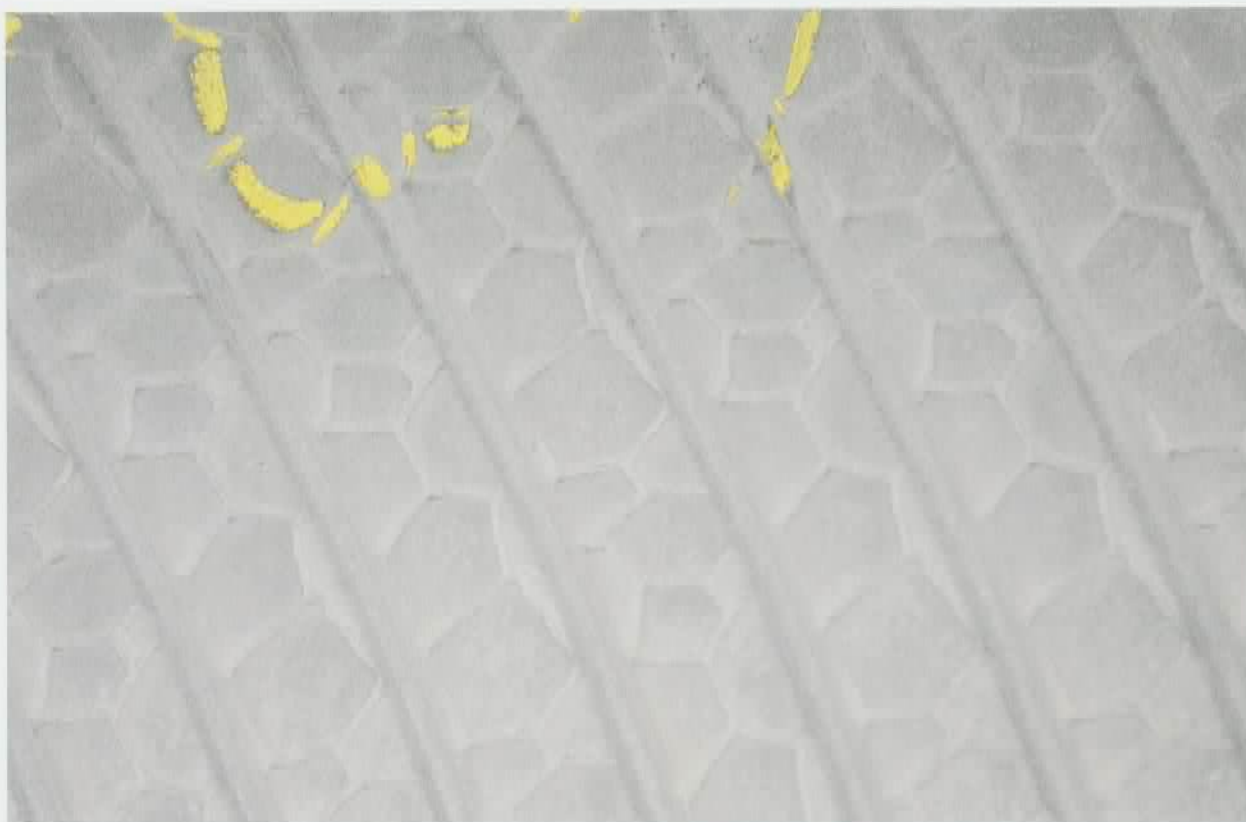
Innerliner eines Reifen Continental befüllt mit EASY BALANCE nach einer Laufleistung von ca. 49.000 Kilometer ohne Abnutzung, Fehler oder Merkmale. Der Reifen zeigt keinerlei Merkmale von Minderdruck / Überlast.

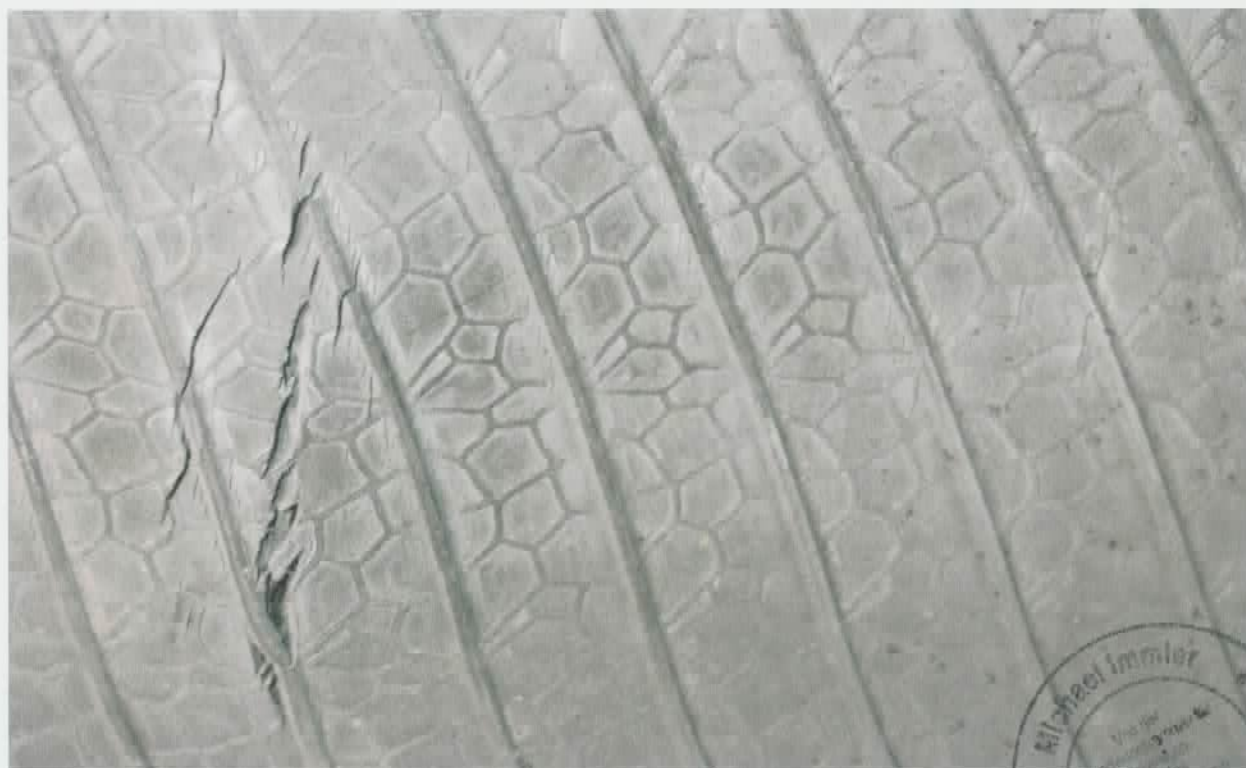
Diese Ergebnisse dieser Testversuche bestätigen auch die bisher analysierten und gewonnenen Erkenntnisse in den Gutachten über Reifen mit Innerlinerschäden, dass die Ursachen dieser Schäden durch Minderdruck, Überlast und äußeren mechanischen Einwirkungen entstanden und nicht auf die Verwendung des Wuchtpulvers EASY BALANCE zurück zu führen sind.

Innerliner eines Reifen Continental mit deutlichen Überlastmerkmalen. Die Leistung des Reifens und die Struktur des Innerliner sind vergleichbar. Die Restprofiltiefe ist ebenfalls vergleichbar mit der des oben abgebildeten Reifen
