## Testauftrag / Gutachten

über :2 Reifen mit je 2 präparierten Reparaturstellen

Fabrikat : Michelin

Reifenausführung :Pilot Sport 3

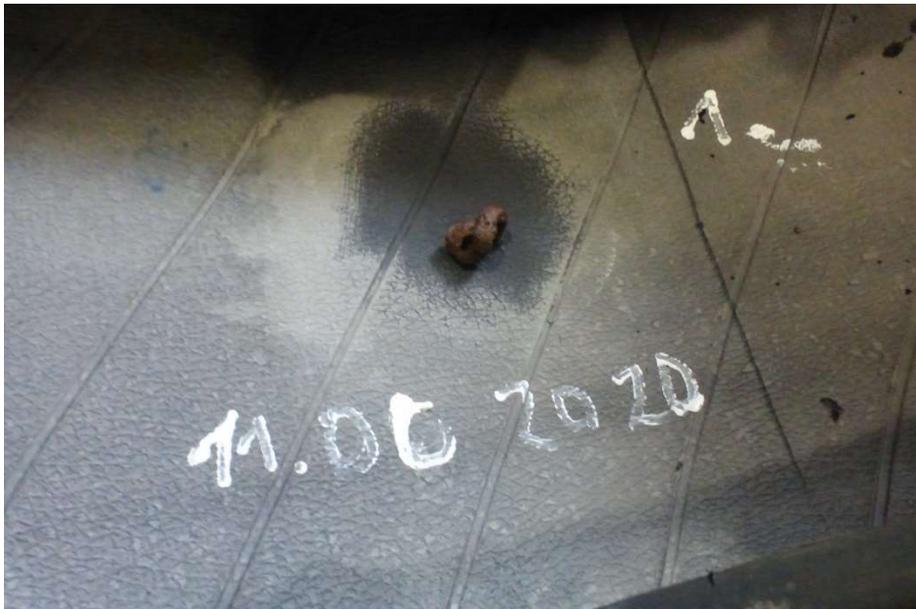
Alle Reparaturstellen wurden mit einem Lochkanal mit einem Durchmesser von ca. 5mm und einem Winkel von ca. 90° zur Lauffläche präpariert.

Der Lochkanal wurde nicht ausgefräst, die Reparatur erfolgte nach der Anleitung des Herstellers

Es wurde das Reparaturmaterial mit Herstellungsdatum 11.06.2020 verwendet

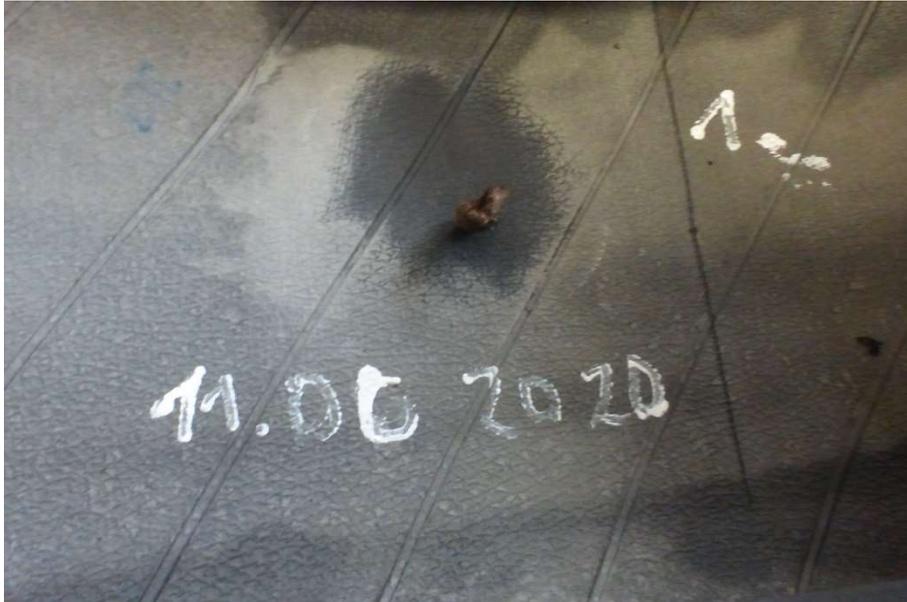
In den Lochkanal wurde das Reparaturmaterial mittels der im Reparaturset enthaltenen Ahle eingeführt und der Lochkanal mit dem Reparaturmaterial verschlossen

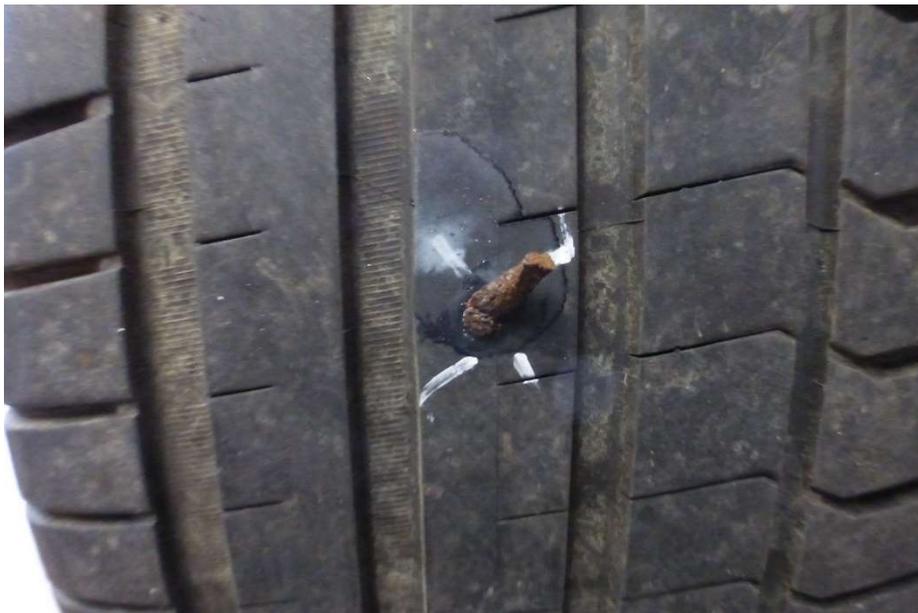
Die außen vorhandenen Überstände des Reparaturmaterials wurde nach Fertigstellung der Reparatur bündig abgeschnitten

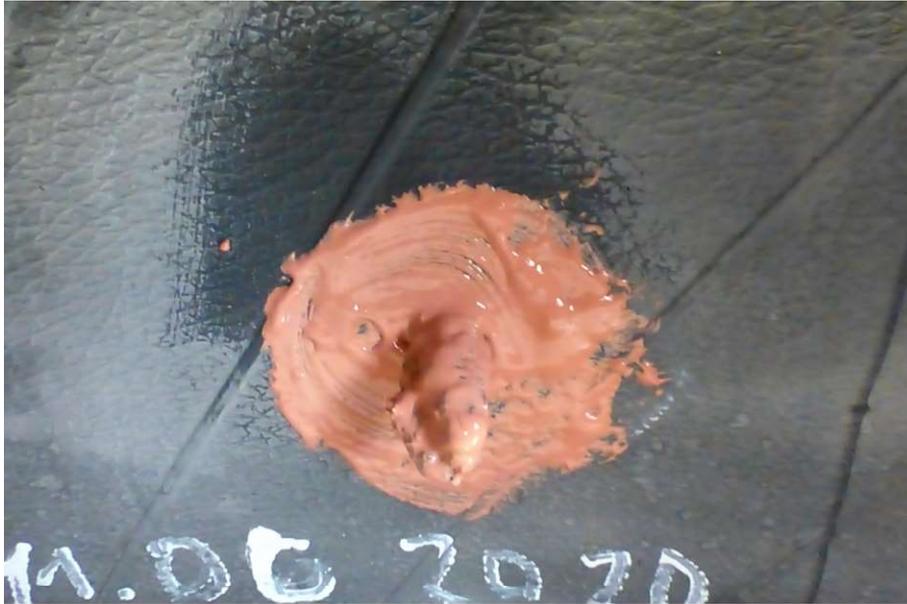
Abschließend wurde das Flüssigpflaster (Liquid Patch) nach der Anleitung des Herstellers, gemäß der RIL zur Reparatur von Luftreifen, eingebracht

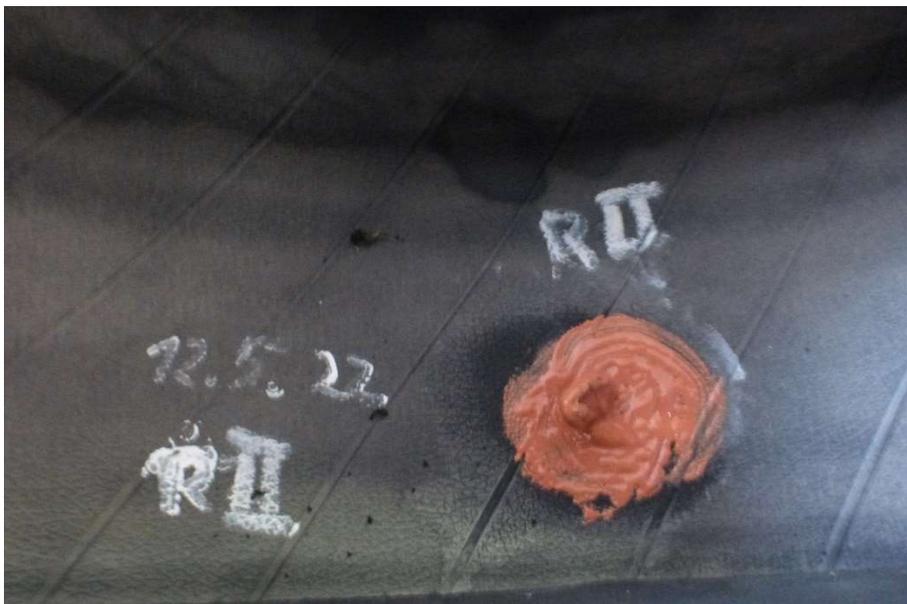
### **Reparaturstelle 2 an Reifen 1 180° gegenüber der Reparaturstelle 1**

Die Durchführung aller Reparaturen erfolgte nach den Vorgaben des Reparaturmaterialherstellers. Lediglich die Positionierung der Lochkanäle erfolgte in unterschiedlichen Bereichen des Reifens.

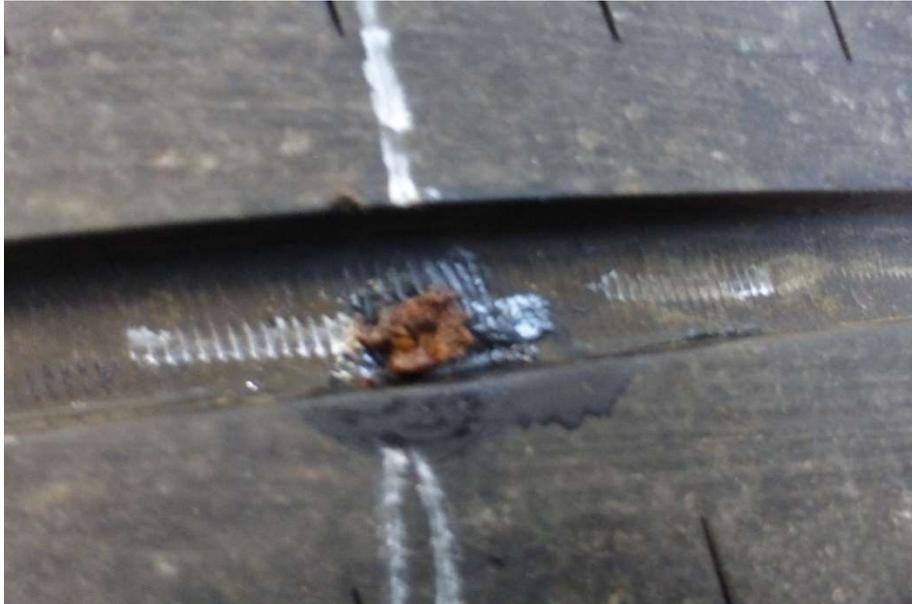
Reparaturstelle im Profilgrund des Reifen 1 ca. 180° gegenüber der Reparaturstelle 1  
Material Herstellungsdatum ist mit 12.05 2022 angegeben

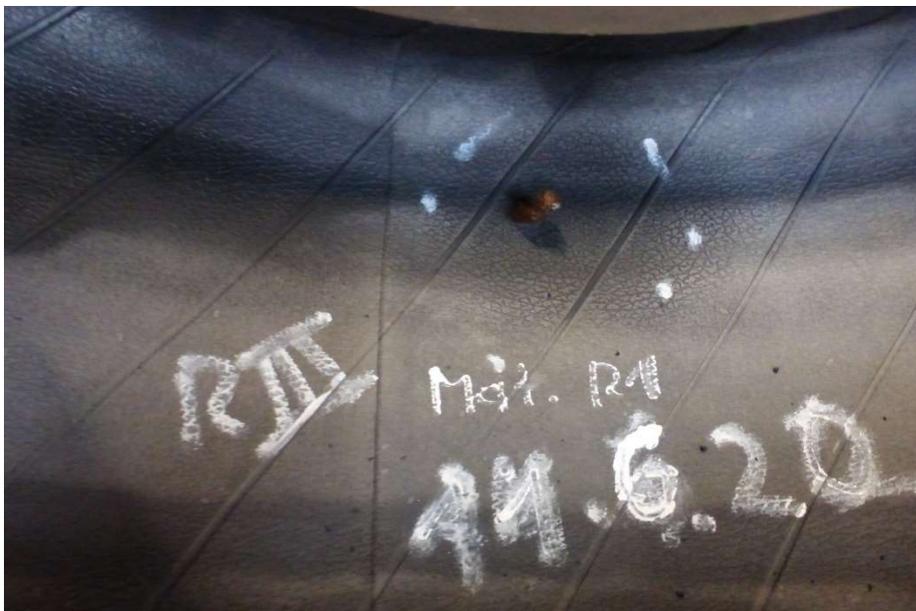
Bei Reifen II wurde der Lochkanal der Reparatur 1 in der Lauffläche und einem Durchmesser von ca. 5mm präpariert. Die Reparaturstelle wurde im äußersten reparierbaren Bereich der Lauffläche positioniert.

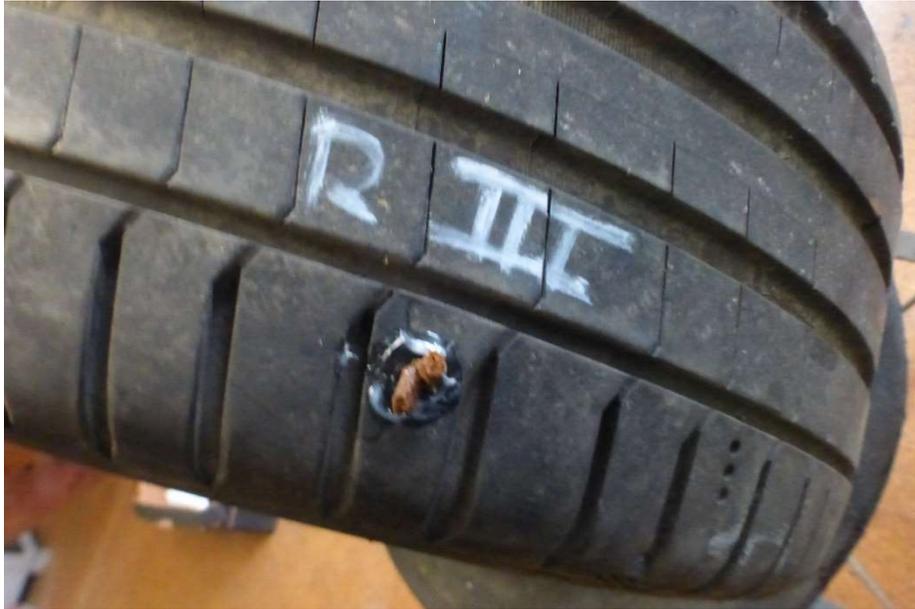
Position der Reparaturstelle im äußeren Bereich der Reifenlauffläche

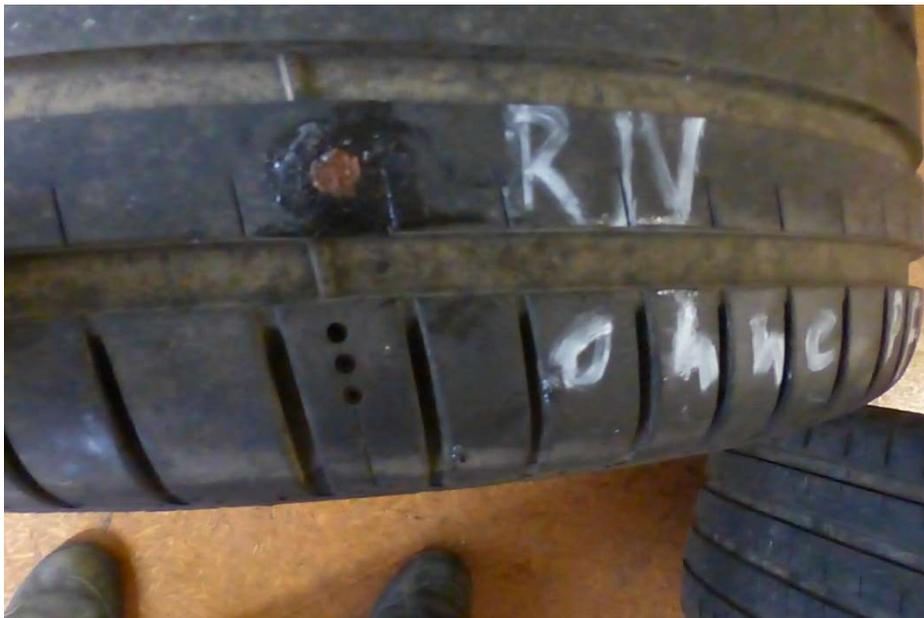
Die Reparaturstelle 4 wurde ohne Flüssigpflaster eingearbeitet.

**Begründung:** es gibt Staaten in denen ein Flüssigpflaster nicht zwingend vorgeschrieben wird. Aus diesem Grund wurde der Schnellauftest mit Reifen 2 mit einer Reparaturstelle ohne Pflaster durchgeführt.

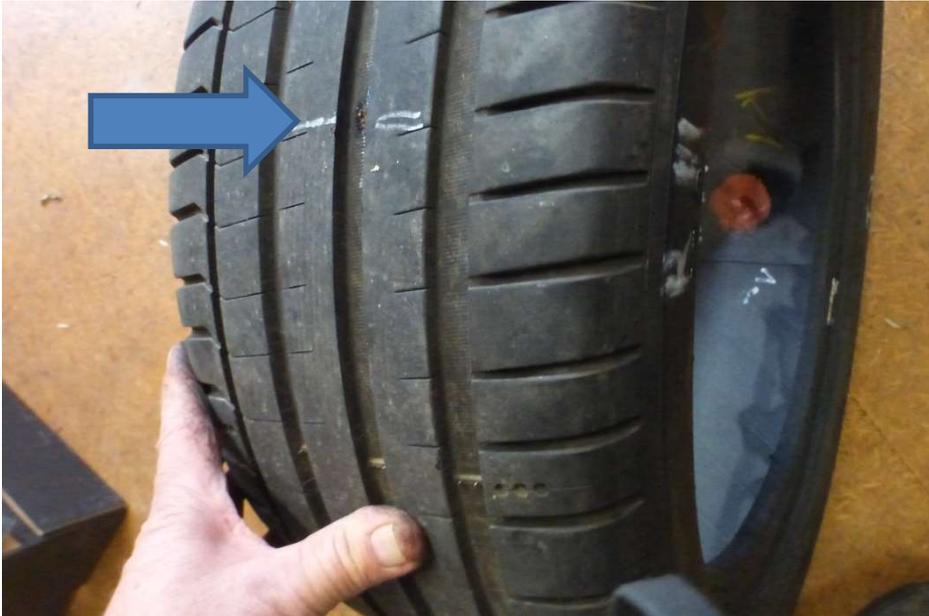
Reparaturstellen an Reifen 2. Sichtbar ist die Reparaturstelle ca. 180° gegenüber der Reparaturstelle 4

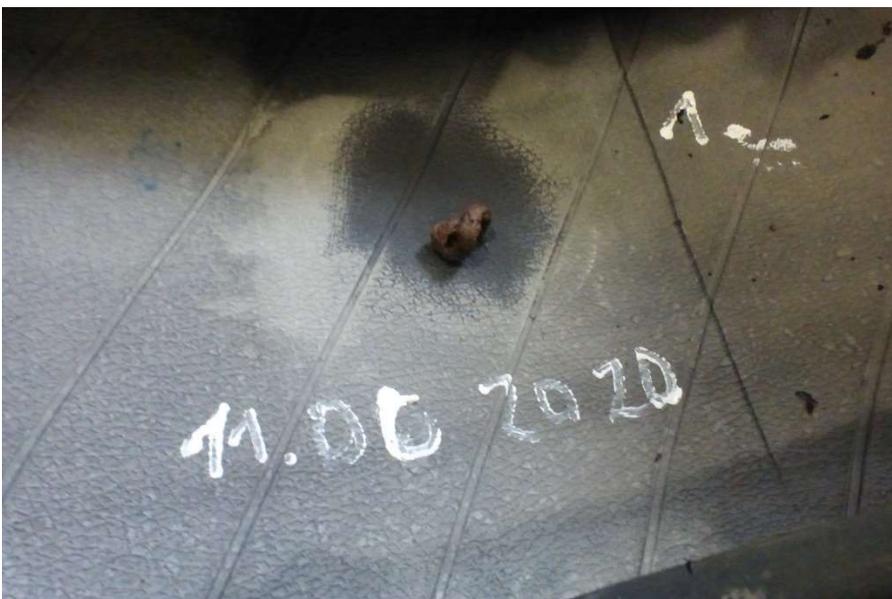
Reparaturstelle gereinigt mit eingezogenen saefy Seal String. Herstelldatum 11.06.2020

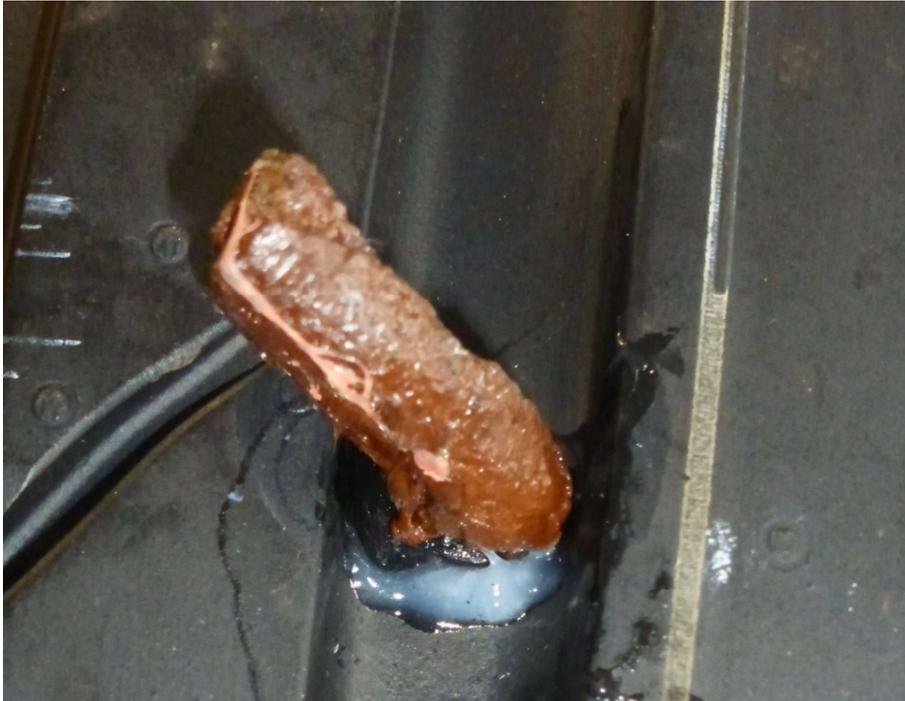
Der Lochkanal wurde mit Material Safety Seal self Vulcanizing / String verschlossen

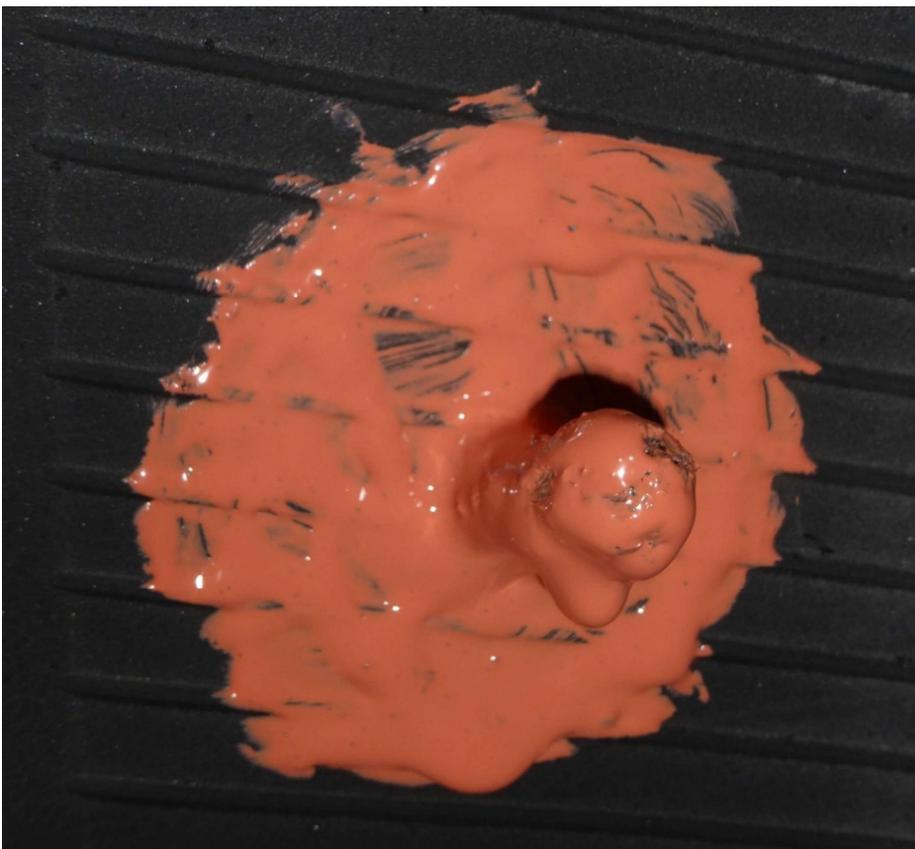
Flüssigpflaster Liouid Patch eingebracht und die Reparaturstelle innen versiegelt
