Michael Immler
öffentlich bestellter und vereidigter
Sachverständiger für das
Vulkaniseur u. Reifenmechaniker HW.
der HWK Schwaben
Blaichacherstraße 11
87509 Immenstadt

20.11.2011

GUTACHTEN
über
Testserie mit Wuchtpulver EASY BALANCE

**Test mit Wuchtpulver EASY BALANCE der Fa. Saefy Seal zum Zweck der Analysen von Fahrverhalten, Ventildichtheit, Ventilbeanspruchung, Innerlinerabnutzung und Innerlinerbeanspruchung.
durchgeführt ab dem 01.06.2011**

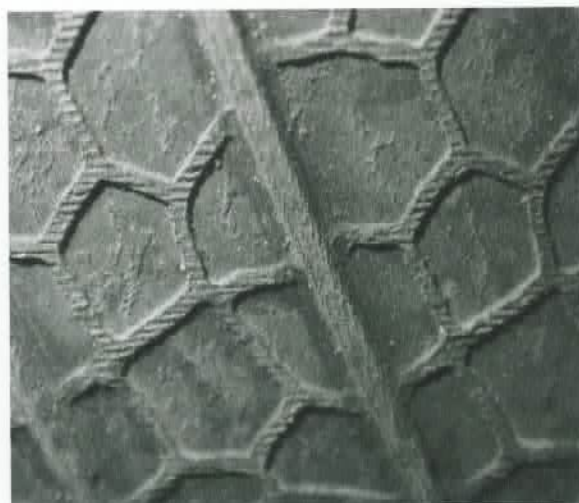
Innerlinerstruktur klar und fehlerfrei

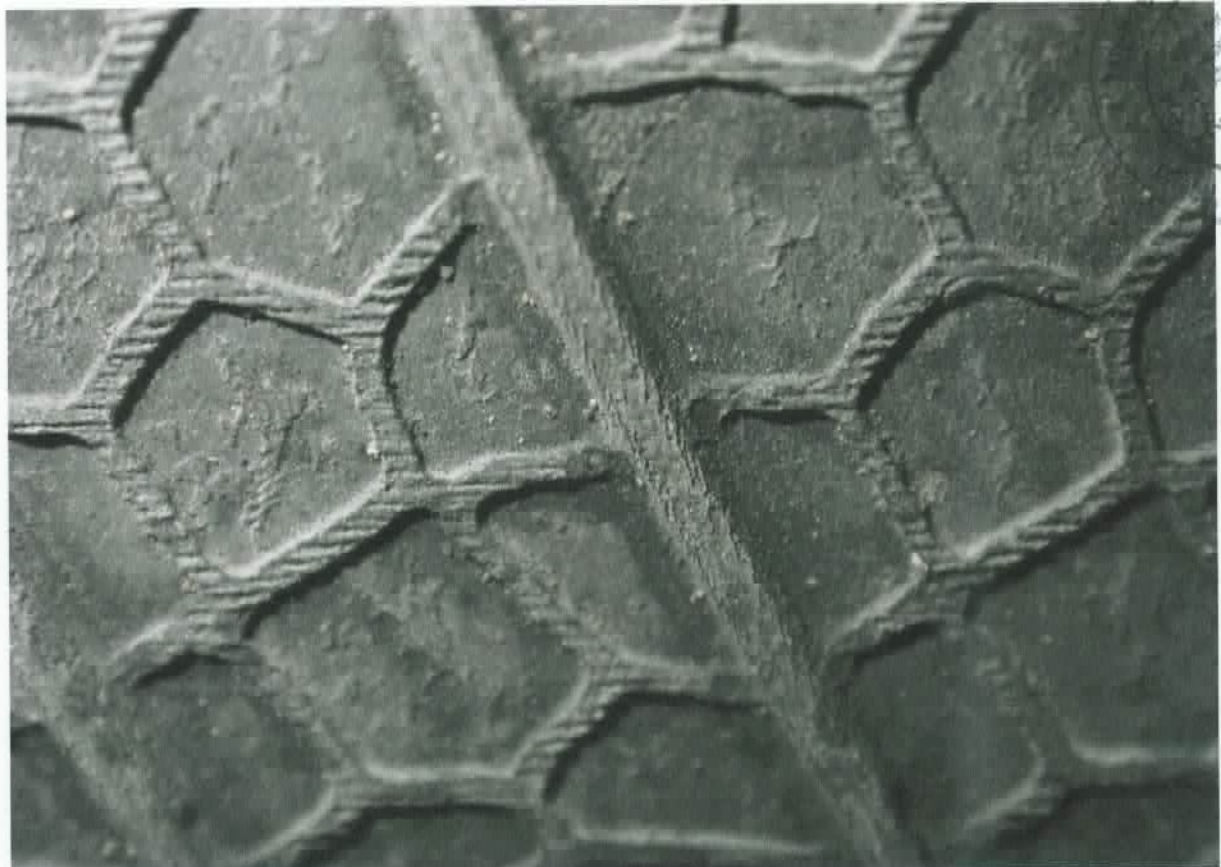
Innerliner VR nach der Demontage

- der Reifen keinerlei Fehler oder Mängel am Innerliner aufzeigt
- die Ergebnisse der Begutachtung des Innerliners identisch mit denen des begutachteten Reifen vorne links sind
- es auch bei dem Reifen VR keine Mängel oder Fehler zu finden sind welche die Einsatzfähigkeit oder Sicherheit beeinträchtigen
- Struktur und Oberflächenbeschaffenheit sich ohne Mängel zeigen
