Michael Immler
öffentlich bestellter und vereidigter
Sachverständiger für das
Vulkaniseur u. Reifenmechaniker HW.
der HWK Schwaben
Blaichacherstraße 11
87509 Immenstadt

20.11.2011

GUTACHTEN
über
Testserie mit Wuchtpulver EASY BALANCE

**Test mit Wuchtpulver EASY BALANCE der Fa. Saefy Seal zum Zweck der Analysen von Fahrverhalten, Ventildichtheit, Ventilbeanspruchung, Innerlinerabnutzung und Innerlinerbeanspruchung.
durchgeführt ab dem 01.06.2011**

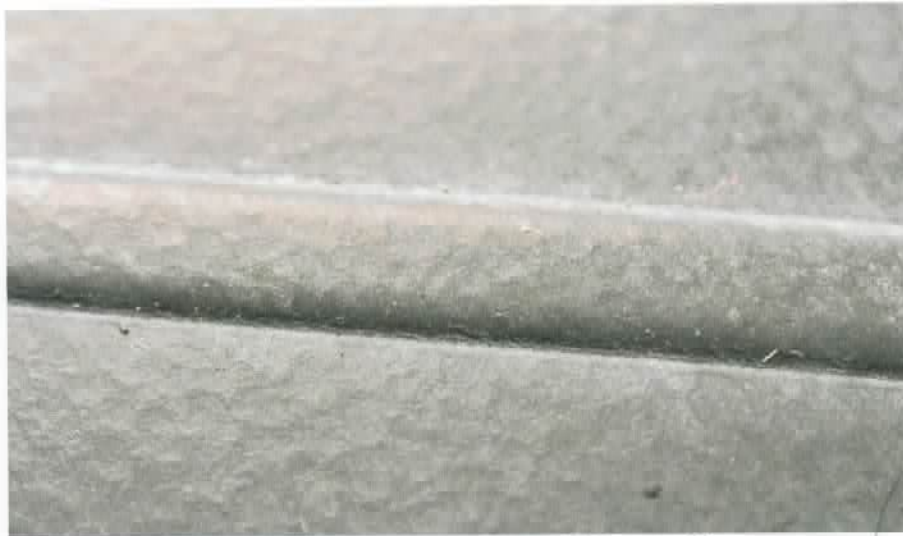
Michelin Innerliner aus BMW Testreifen

- **Es waren keine Auffälligkeiten an dem Testinnerliner im Vergleich zu dem eingelagerten Innerliner aufgefunden werden.**
- **Bei Betrachtung in Vergrößerung zeigt sich die Oberflächenstruktur des Testinnerliner mit Rückständen des Wuchtpulvers und geringfügig rauer**
- **Sowohl die Struktur des Innerliners, als auch die Materialbeschaffenheit sind vergleichbar.**
- **Der Innerliner zeigt keine Risse, Scheuerstellen oder sichtbare Abnutzung**

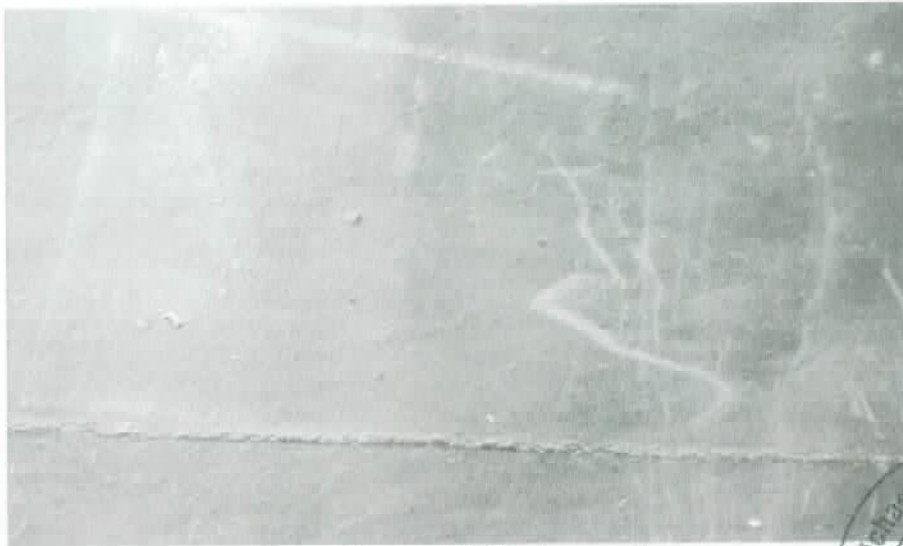
- **Der Schlauch zeigte im Vergleich keine Besonderheiten oder Auffälligkeiten**
- **Unter dem Mikroskop zeigte sich die Oberfläche glatt und nicht abgenutzt**
- **Die Beschriftung, mit welcher das eingearbeitete Stück gekennzeichnet wurde ist, ebenso wie bei den anderen eingearbeiteten Innerliner noch lesbar vorhanden**
- **Unter Vergrößerung und bei der visuellen Untersuchung zeigte sich das Teststück ohne Fehler und Mängel**

Innerliner nach Testversuch

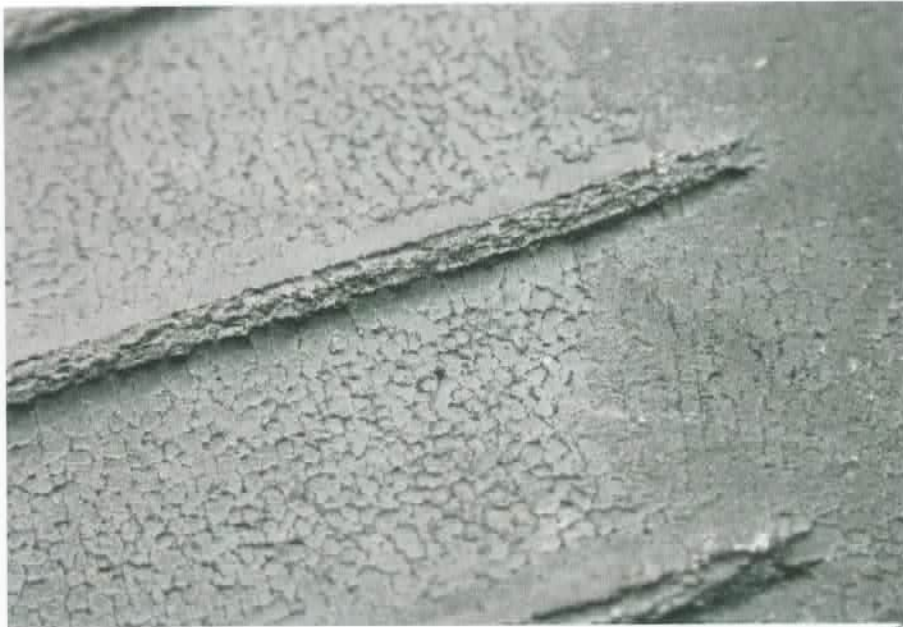
- Innerliner des Testreifen mit deutlich sichtbarer Struktur des Heizbalges aus der Fertigung des Reifen
- Die Oberfläche zeigt sich nach dem Testende in den unstrukturierten Bereichen etwas glatter als der Vergleichsinnerliner
- Der Vergleichinnerliner welcher aus dem gleichen Reifen entnommen wurde wie der Testinnerliner zeigt ein vergleichbares Bild mit etwas schärferen Konturen
- Die blaue Kennzeichnung des Herstellers auf dem Innerliner ist noch sichtbar, aber etwas schwächer ausgeprägt als an dem Vergleichsinnerliner
- Keine Risse oder Abscheuerungen am Testinnerliner feststellbar
- Die Stege zeigen sich bei beiden Innerlinerstücken gleich strukturiert
- Die Oberflächenrauheit des Testinnerliner ist geringfügig ausgeprägter.
- Auch unter starker Dehnung kam es zu keiner Rissbildung oder Brüchen am Innerliner des Testreifens

Contiinnerliner nach Versuch

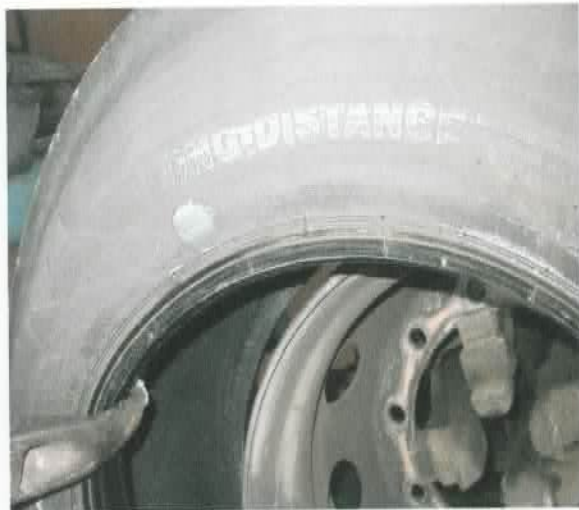
Reifen VR befüllt mit Wuchtpulver

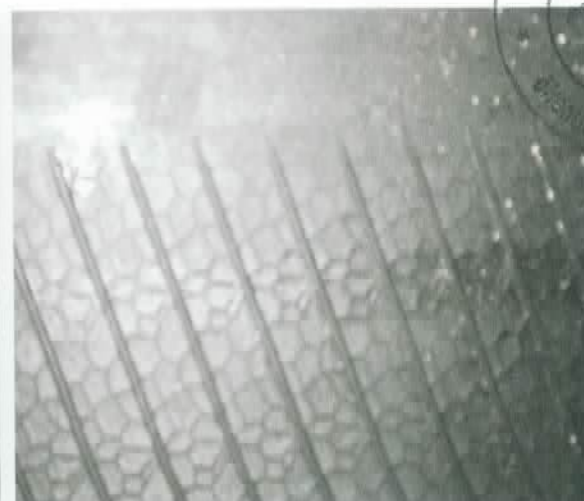
Innerlinerstruktur Vergleichsreifen

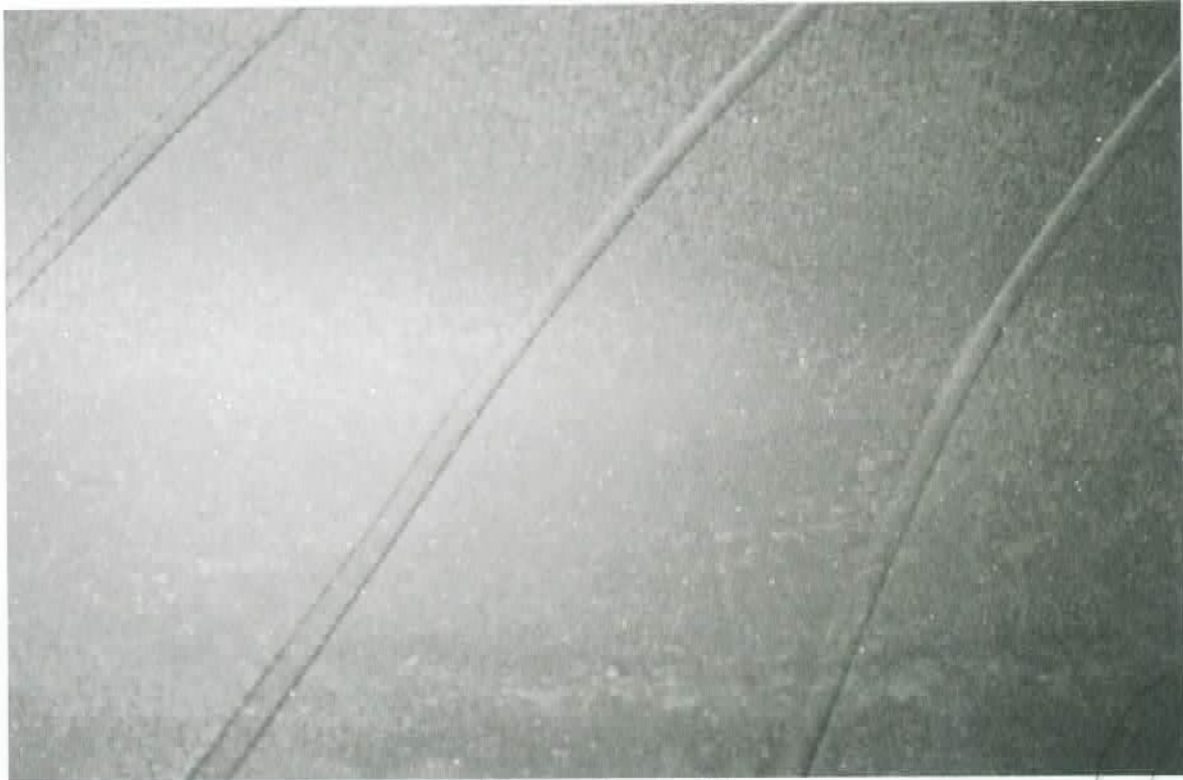
Innerliner Michelin 295/80R22,5 VL vor dem Befüllen

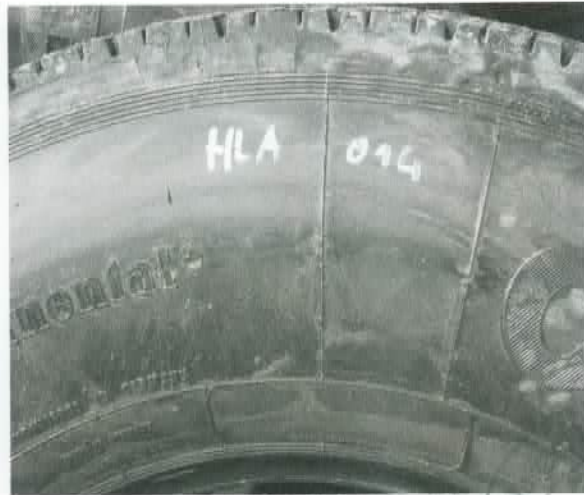
demontierter Reifen 2 Achse HLA

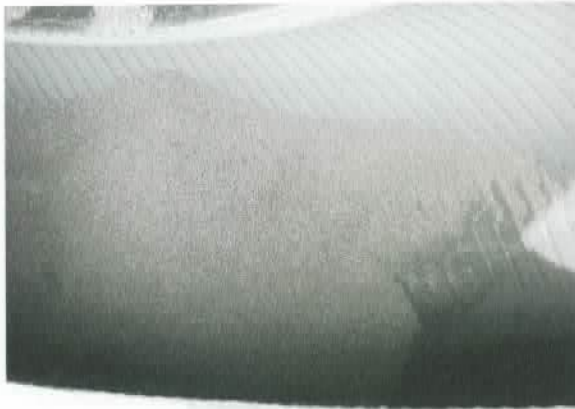
Reifen HLA befüllt mit EASYBALANCE

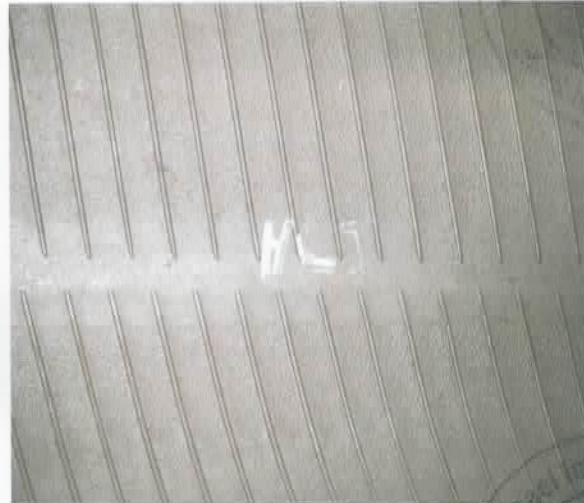
Reifen HLI ohne Wuchtpulver

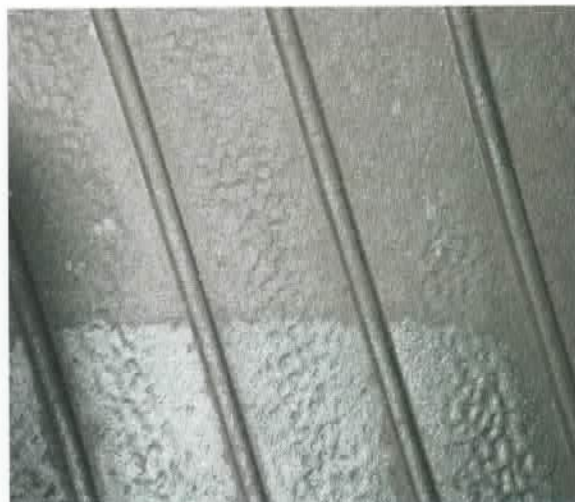
Innerlinerstruktur Vergleichsreifen

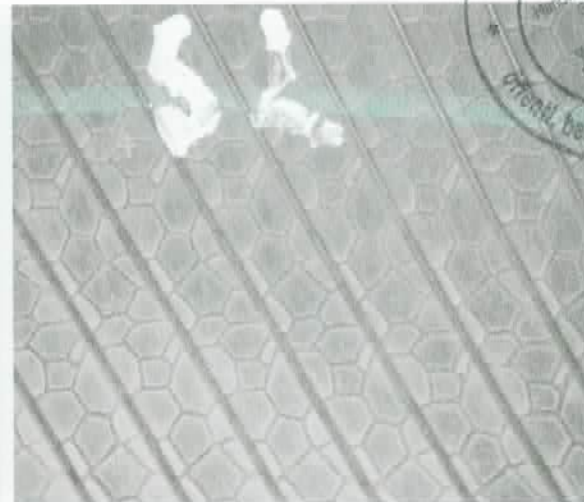
Die begutachteten Reifen HRA und HRI zeigen einen rissfreien Innerliner.

Die Untersuchungen des mit EASYBALANCE befüllten Reifen CONTNENTAL 315/80R22,5 unter Vergrößerung zeigten einen Innerliner ohne Mängel.

Innerlinerstruktur Reifen mit Wuchtpulver HRA

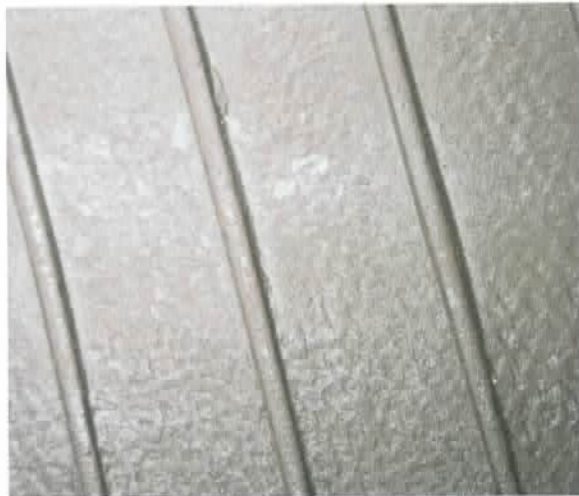
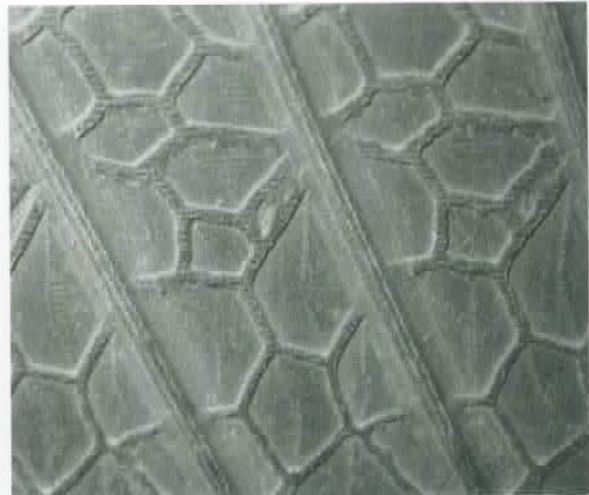
herstellerseitig einvulkanisierte Stege im Innerliner links HRI rechts HRA

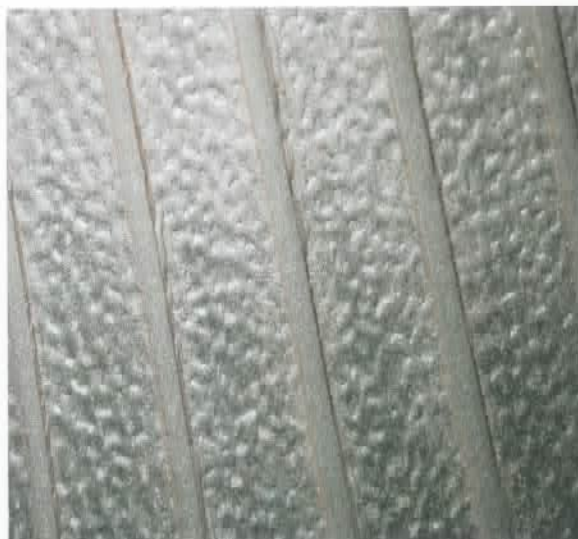
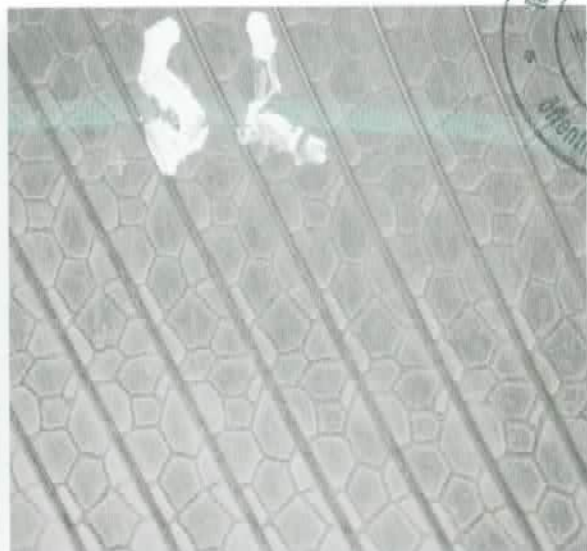
Struktur Walkzone Innerliner Vergleichsreifen und der Seite 2 des Reifen HRA

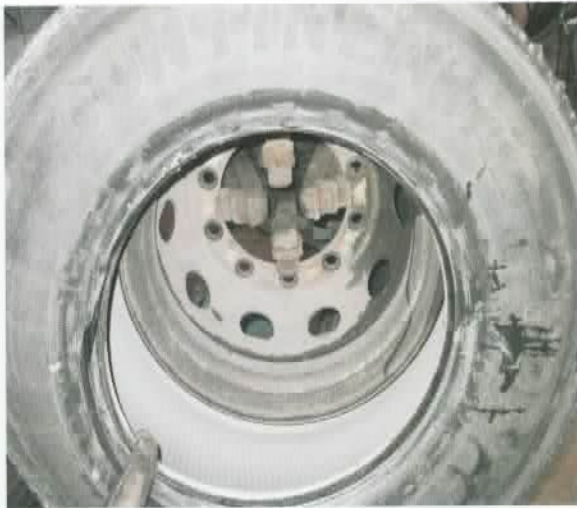
Demontage Reifen HLA

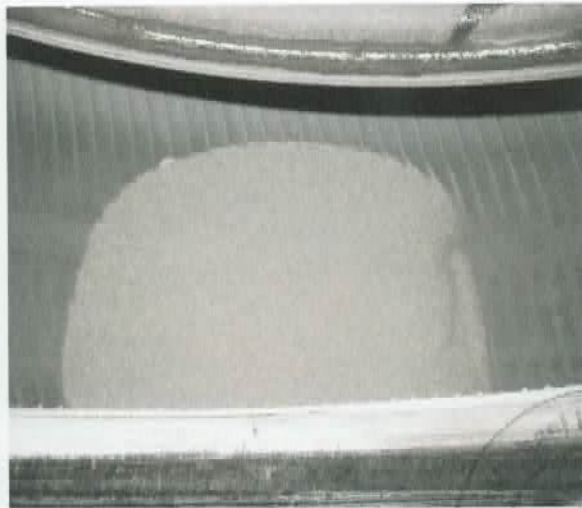
befüllt mit Wuchtpulver EASYBALANCE

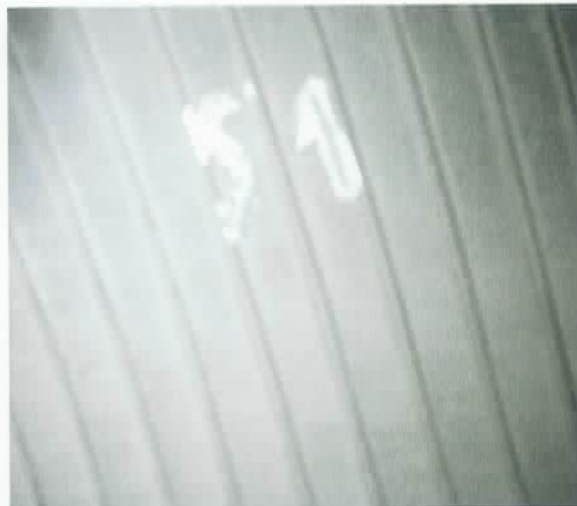
Reifeninnerliner mit EASYBALANCE

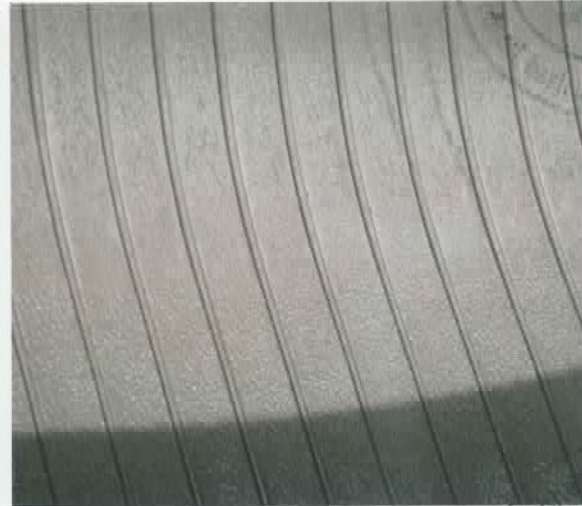
Reifeninnerliner ohne Wuchtpulver

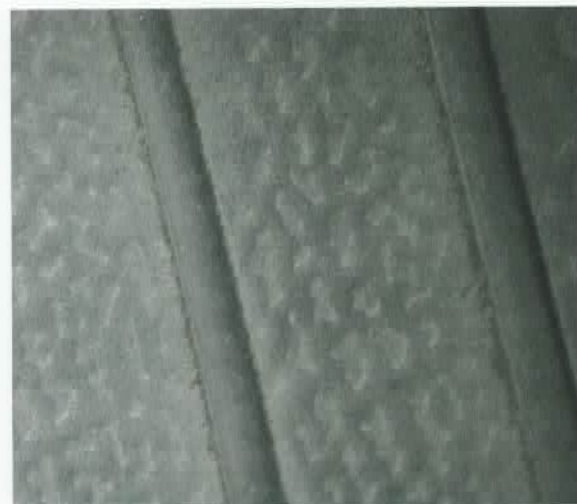
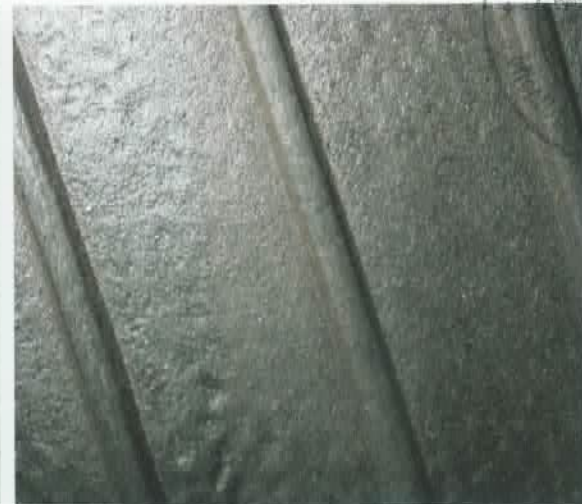
Innerliner mit glatter ausgeprägter Struktur links HLA rechts Vergleichsreifen

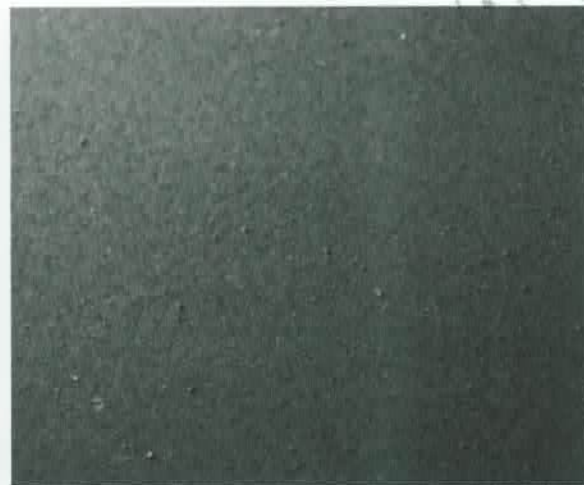
Beide Reifen zeigen einen ungeschädigten, rissfreien Innerliner ohne Abnutzung in Folge des eingefüllten Wuchtpulvers EASYBALANCE.

Innerliner glatt und fehlerfrei

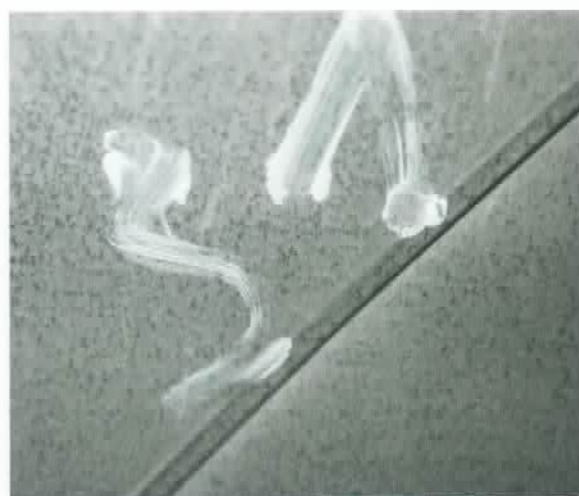
Seitenwand Seite 1 Walkzone ohne Fehler

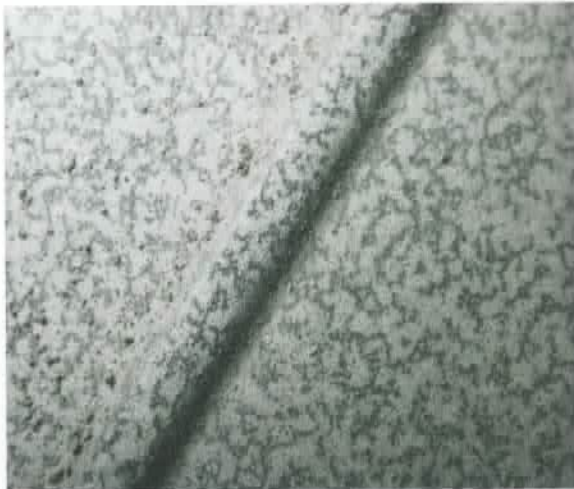
Reifen VR Walkzone Seite 1 glatt

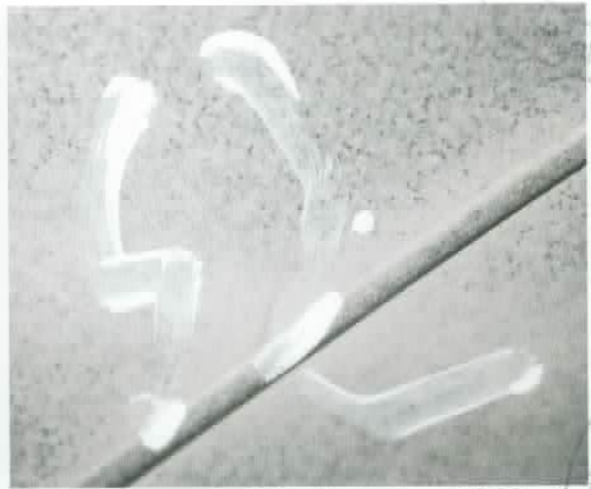
Seite 2 Walkzone wie Seite 1 glatt und fehlerfrei

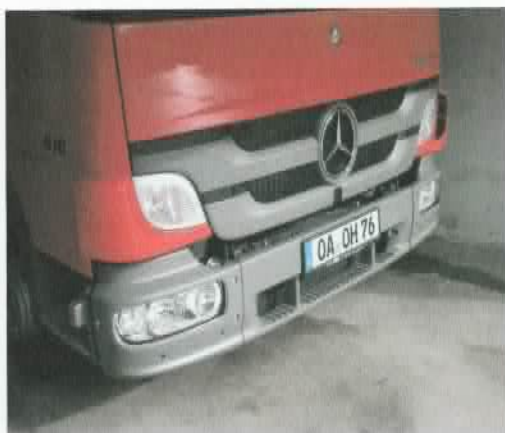
Erstbefüllung am 05.06.2011

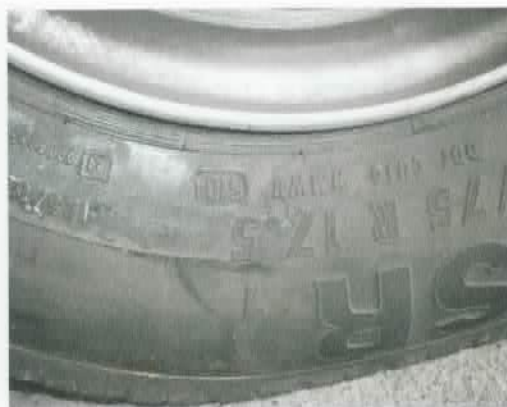
Reifen befüllt nach Wiedermontage

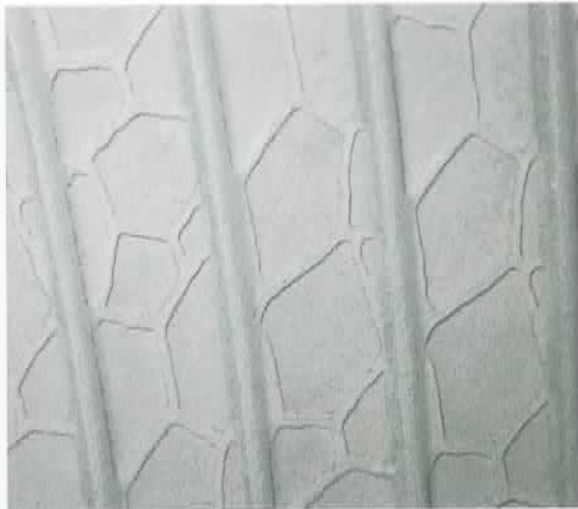
Detail Oberfläche Innerliner Reifen VL

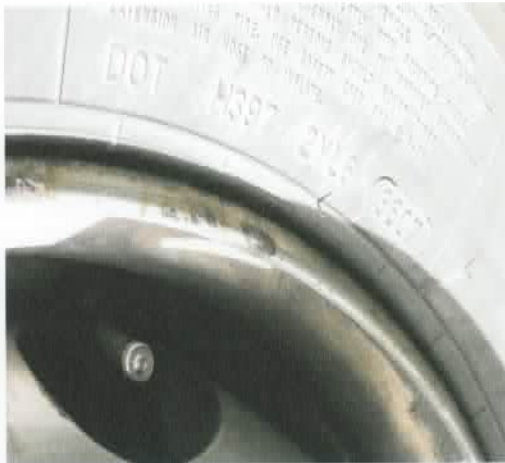
Reifen nach Wiedermontage und Befüllung

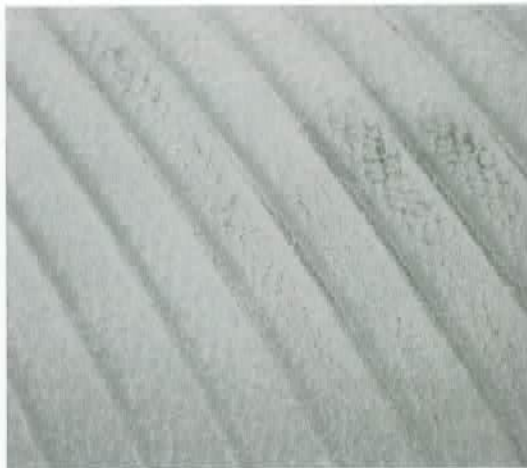
Reifen am 20.09. demontiert leicht rau

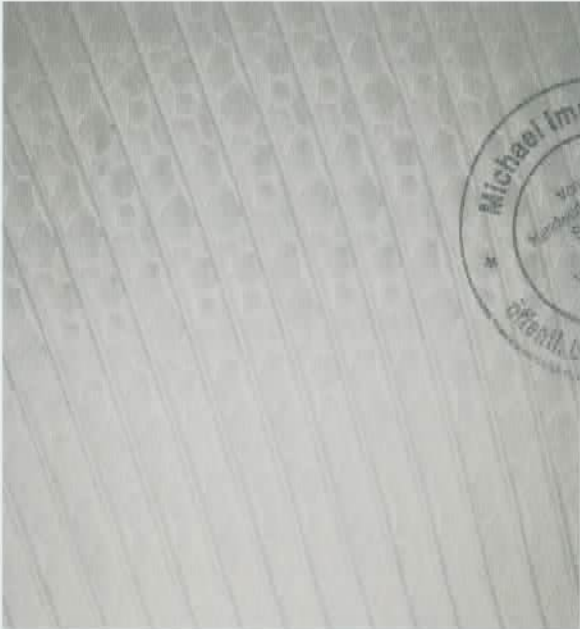
Detailaufnahme Seite 1 klare Struktur

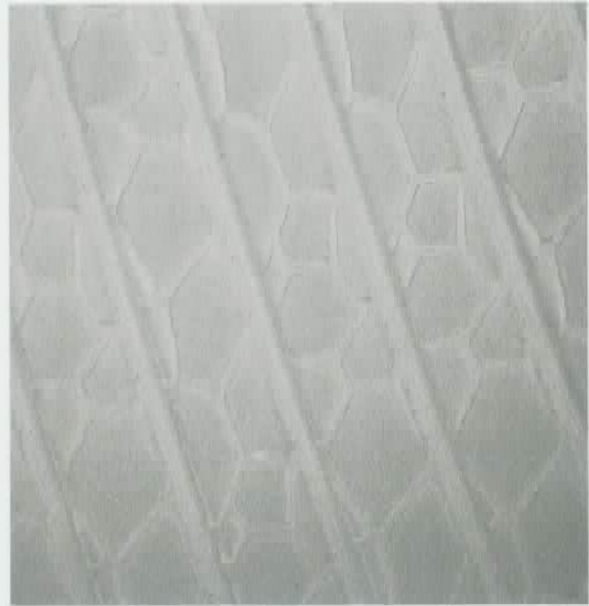
Detailaufnahme mit klaren Strukturen

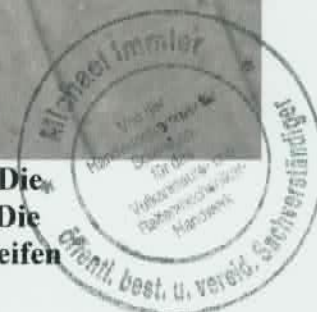
Innerliner eines Reifen Continental mit deutlichen Überlastmerkmalen. Die Leistung des Reifens und die Struktur des Innerliner sind vergleichbar. Die Restprofiltiefe ist ebenfalls vergleichbar mit der des oben abgebildeten Reifen
